А.П. Карпик

Н.И. Стефаненко

Филиал ОАО «РусГидро» – «Саяно-Шушенская ГЭС имени П.С. Непорожного»,
Саяногорск

ОЦЕНКА СОСТОЯНИЯ АРОЧНО-ГРАВИТАЦИОННОЙ ПЛОТИНЫ САЯНО-ШУШЕНСКОЙ ГЭС ПОСЛЕ АВАРИИ 17 АВГУСТА 2009 ГОДА

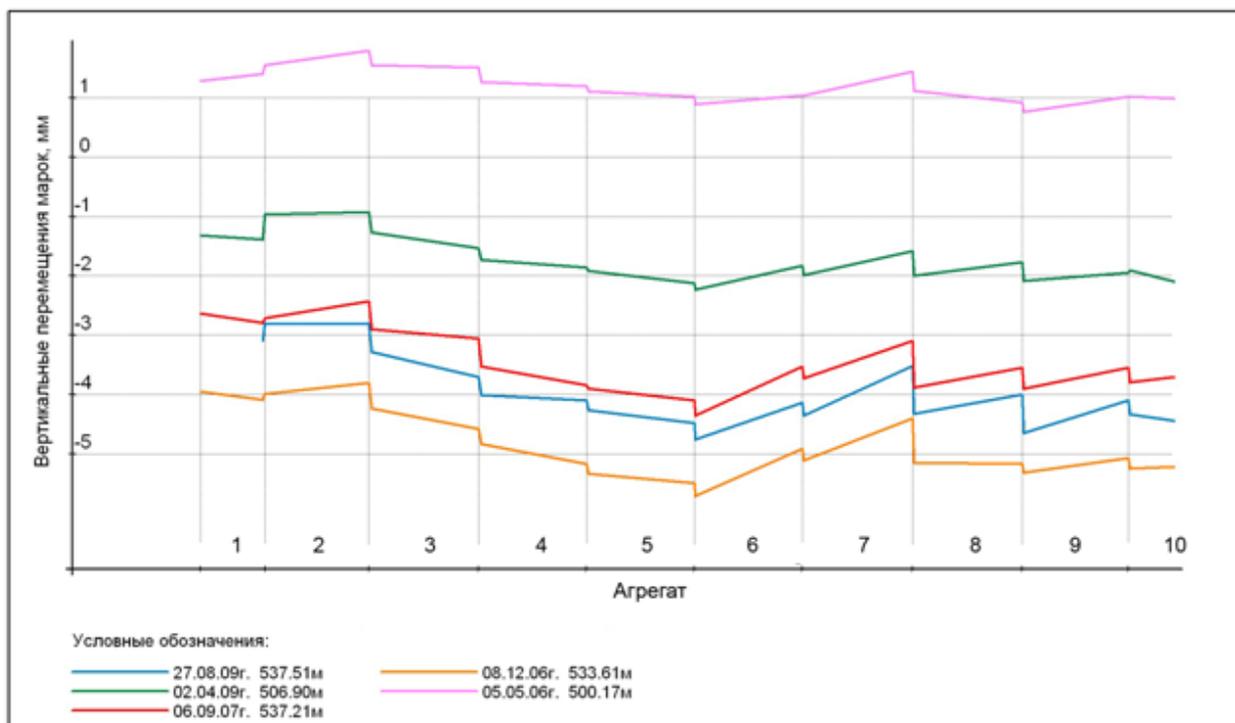
По данным измерений трехосных щелемеров дополнительных раскрытий, выходящих за пределы сезонных изменений, фиксируемых на протяжении многих лет, не отмечено.

Характер эпюры и величины, полученные из измерений вертикальных перемещений марок продольного гидростатического нивелира идентичны

эпюрам, полученным ранее при аналогичном УВБ, что говорит об отсутствии деформаций фундаментов массивной части агрегатных блоков (рис. 1).

Рис. 1. Вертикальные перемещения фундаментов агрегатных блоков здания ГЭС на отметке 306 м по данным продольного гидростатического нивелира

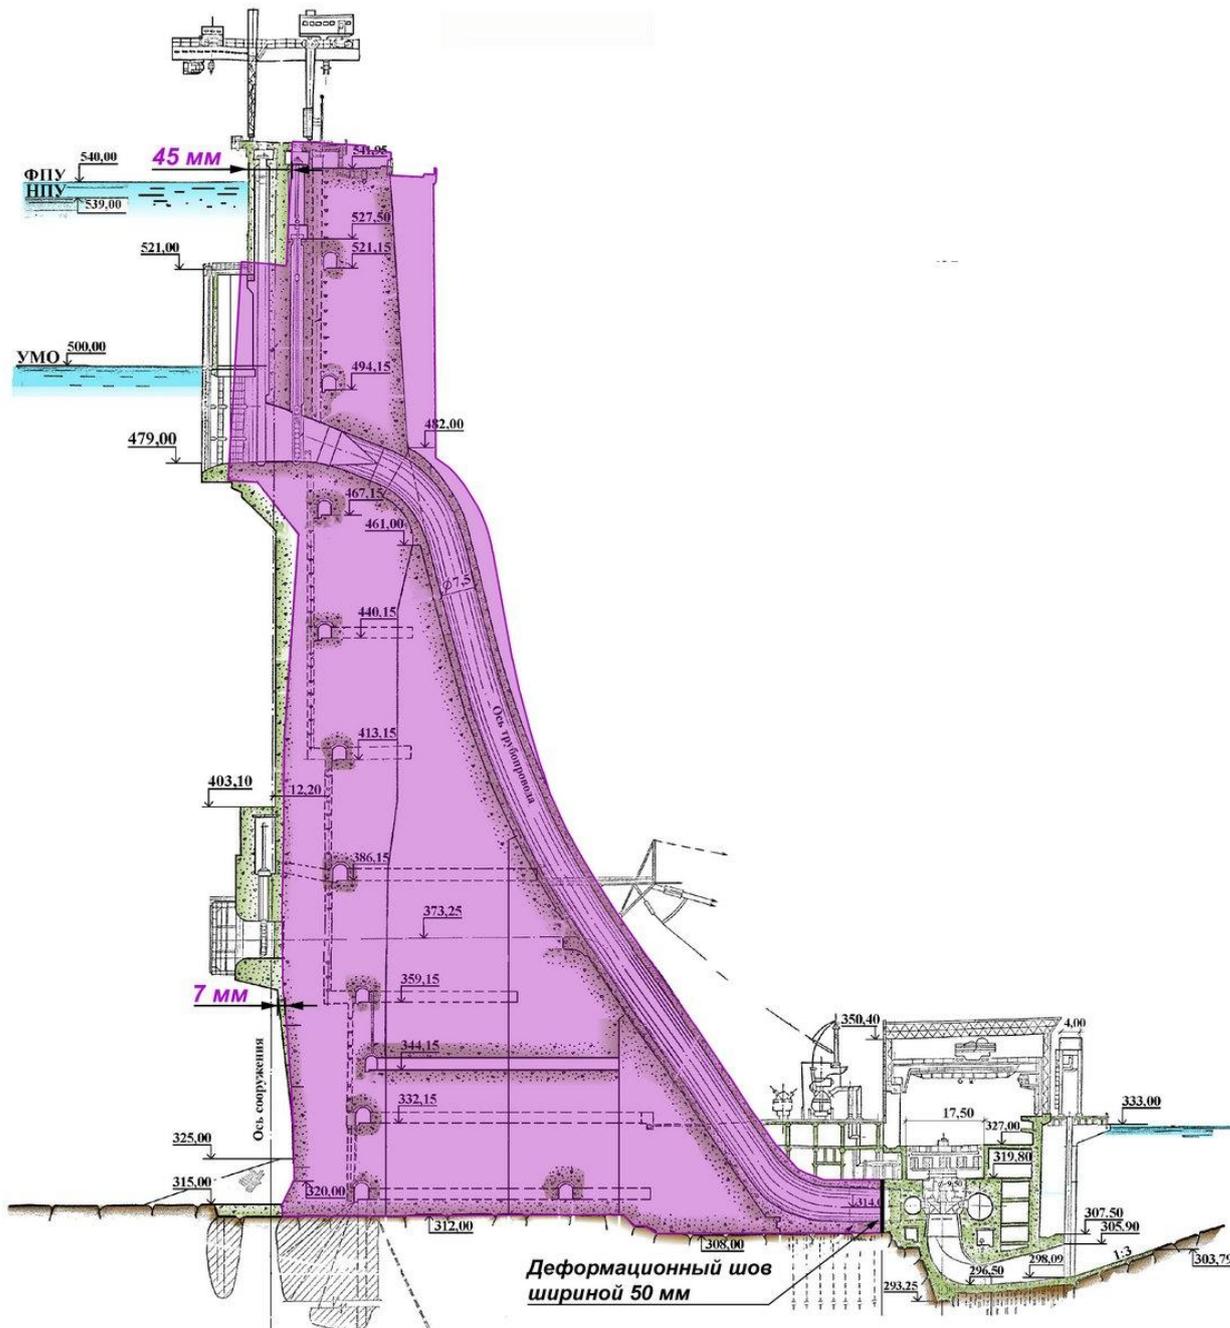
По первому вопросу. Саяно-Шушенская плотина имеет достаточно большие перемещения, максимальная величина которых фиксируется на гребне. За период с 1990 по 2009 годы необратимые перемещение секции 18 составили 45 мм, при максимально наблюдаемых 106.7 мм. Но следует отметить, что на отметке гребня плотина не передает нагрузку зданию ГЭС, а

может «толкать» только воздух. Плотина и здание ГЭС контактируют на двести с лишним метров ниже, через анкерные опоры турбинных водоводов, а на отметке 359 м необратимые смещения секции 18 составляют только 7 мм. Нельзя не учитывать, что гидроагрегаты № 9-10 расположены в секциях 32 и 34 соответственно, где наблюдаются максимальные смещения плотины в нижний бьеф в отличие от гидроагрегата №2. Поэтому вероятность передачи нагрузки от плотины на гидроагрегат №9,10 будет в два и более раза больше чем на гидроагрегат №2 из-за больших перемещений (рис. 2).

Рис. 2. Необратимые перемещения плотины в секции 18

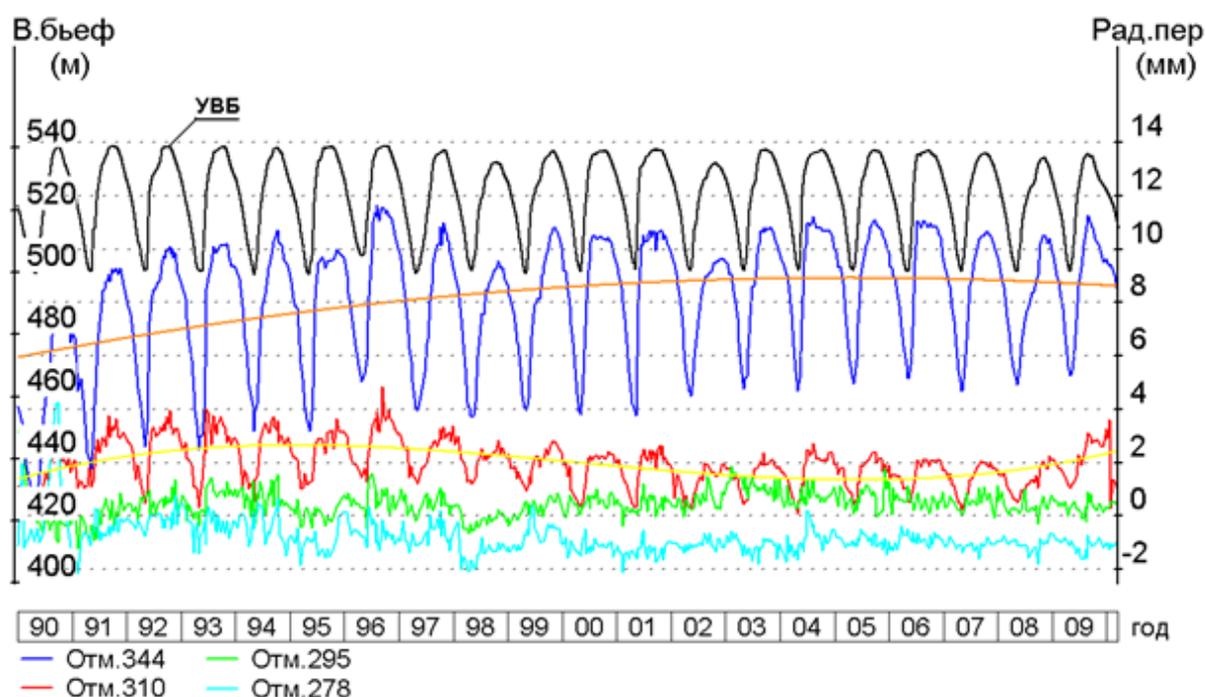
напорной грани НПУ установили равным 539 м). В основании плотины секции 18, где расположен гидроагрегат №2, разрушение которого и привело к катастрофе 17августа, деформации на отметке 310 м. составляли около 12 мм, за период с 1982 по 1989 год. Но за период нормальной эксплуатации (с 1990 по 2010 года) необратимых деформаций основания на отметки 310 м., в зоне расположения фундаментов гидроагрегатов не зафиксировано (рис. 3.). Отсутствуют также и необратимые закрытия деформационного шва отделяющего плотину от здания ГЭС. Конструкция сопряжения анкерной опоры и агрегатного блока Саяно-Шушенской ГЭС предполагает достаточно большие взаимные смещения этих конструкций. Деформационный шов шириной 50мм и мягкая прокладка толщиной 50мм, отделяющая конический участок трубопровода длиной 11м, специально предусмотрены в проекте напорного тракта. Эти конструктивные решения позволяют избежать взаимодействия бетонных массивных конструкций (плотины и здания ГЭС) и передачу между ними неконтролируемой нагрузки. Конический участок металлической оболочки длиной 11 метров играет роль упруго-пластического элемента, компенсирующего взаимные продольные, поперечные и угловые перемещения бетонных блоков. По данным трехосных щелемеров, сезонный размах раскрытия шва составляет около 2.5 мм, необратимых закрытий шва за 15 лет наблюдений не установлено.

Рис. 3. Перемещения в основании секции 18 измеренные по обратным отвесам

Из вышеизложенного следует, что необратимые деформации плотины не могли явиться причиной аварии произошедшей на СШГЭС 17августа 2009года.

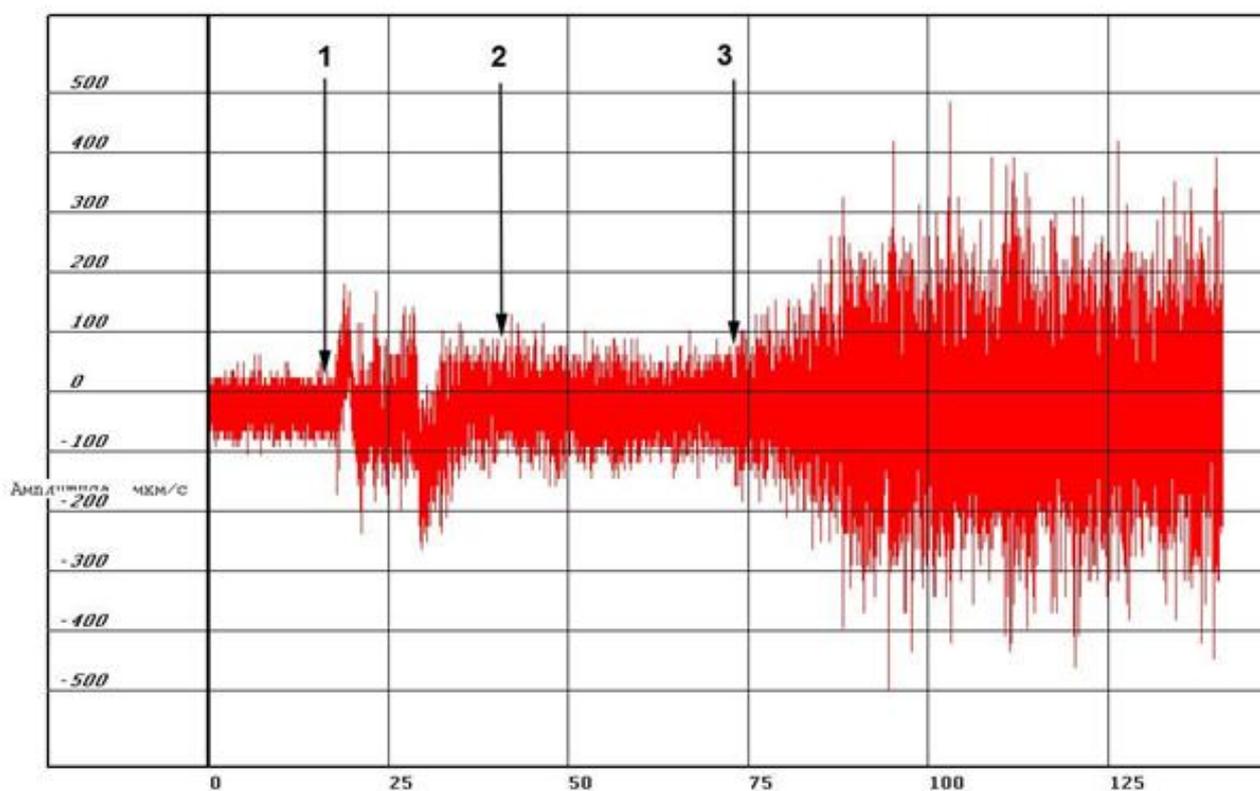
17 августа 2009 года автоматизированным сейсмокомплексом (данные были расшифрованы после аварии) было зарегистрировано динамическое воздействие на плотину, возникшее в результате аварии в здании ГЭС (рис. 4).

Рис. 4. Сейсмограмма динамического воздействия на Саяно-Шушенскую плотину (секция 33, отметка 344 м)

В момент аварии реакция плотины на выброс и удар ротора о конструкции машинного зала явилась запускающим импульсом для сейсмокомплекса, и в течение 17,7 секунд до возникновения динамического воздействия регистрировались фоновые колебания плотины от работающих в нормальном режиме гидроагрегатов.

- В течение последующих 32,5 секунд зарегистрированы затухающие низкочастотные колебания с периодом около 4,5 секунд и максимальной амплитудой 125 мкм, которые явились следствием выброса и падения ротора гидроагрегата №2;

- Далее в течение 74 секунд происходили полихромные колебания с периодом от 0,05 до 0,18 секунд с максимальной амплитудой до 120 мкм;

- Вызванные разрушительным воздействием на конструкции здания ГЭС потока воды из рабочей камеры ГА-2;

- С этого момента и до конца записи зарегистрированы нарастающие по амплитуде колебания с периодом от 0,07 до 0,15 секунд и максимальной амплитудой до 450 мкм, вызванные воздействием ГА-7 и ГА-9, вращающихся в угонном режиме.
