*А.П. Карпик*

*Н.И. Стефаненко*

## **ОЦЕНКА СОСТОЯНИЯ АРОЧНО-ГРАВИТАЦИОННОЙ ПЛОТИНЫ САЯНО-ШУШЕНСКОЙ ГЭС ПОСЛЕ АВАРИИ 17 АВГУСТА 2009 ГОДА**

## **ASSESSMENT OF THE STATE OF THE SAYANO-SHUSHENSKAYA HYDROELECTIC POWER STATION ARCH-GRAVITY DAM AFTER THE DISASTER OF AUGUST 17, 2009**

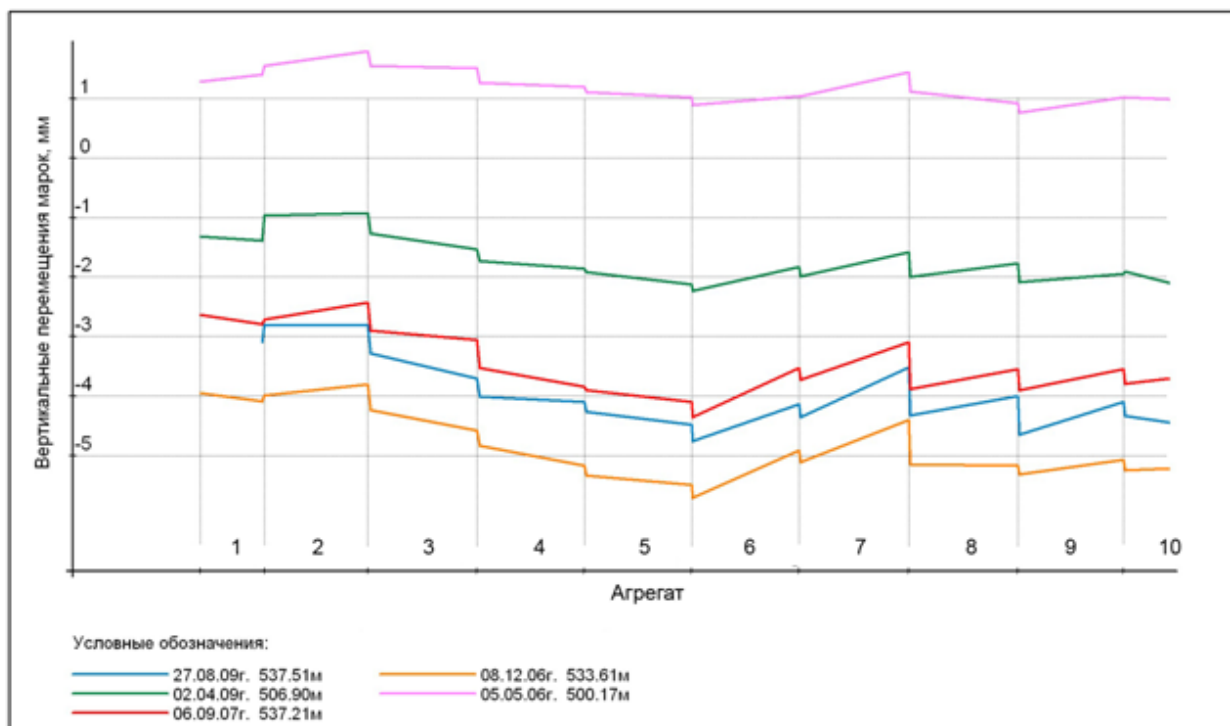
По данным измерений трехосных щелемеров дополнительных раскрытий, выходящих за пределы сезонных изменений, фиксируемых на протяжении многих лет, не отмечено.

эпюрам, полученным ранее при аналогичном УВБ, что говорит об отсутствии деформаций фундаментов массивной части агрегатных блоков (рис. 1).

Рис. 1. Вертикальные перемещения фундаментов агрегатных блоков здания ГЭС на отметке 306 м по данным продольного гидростатического нивелира

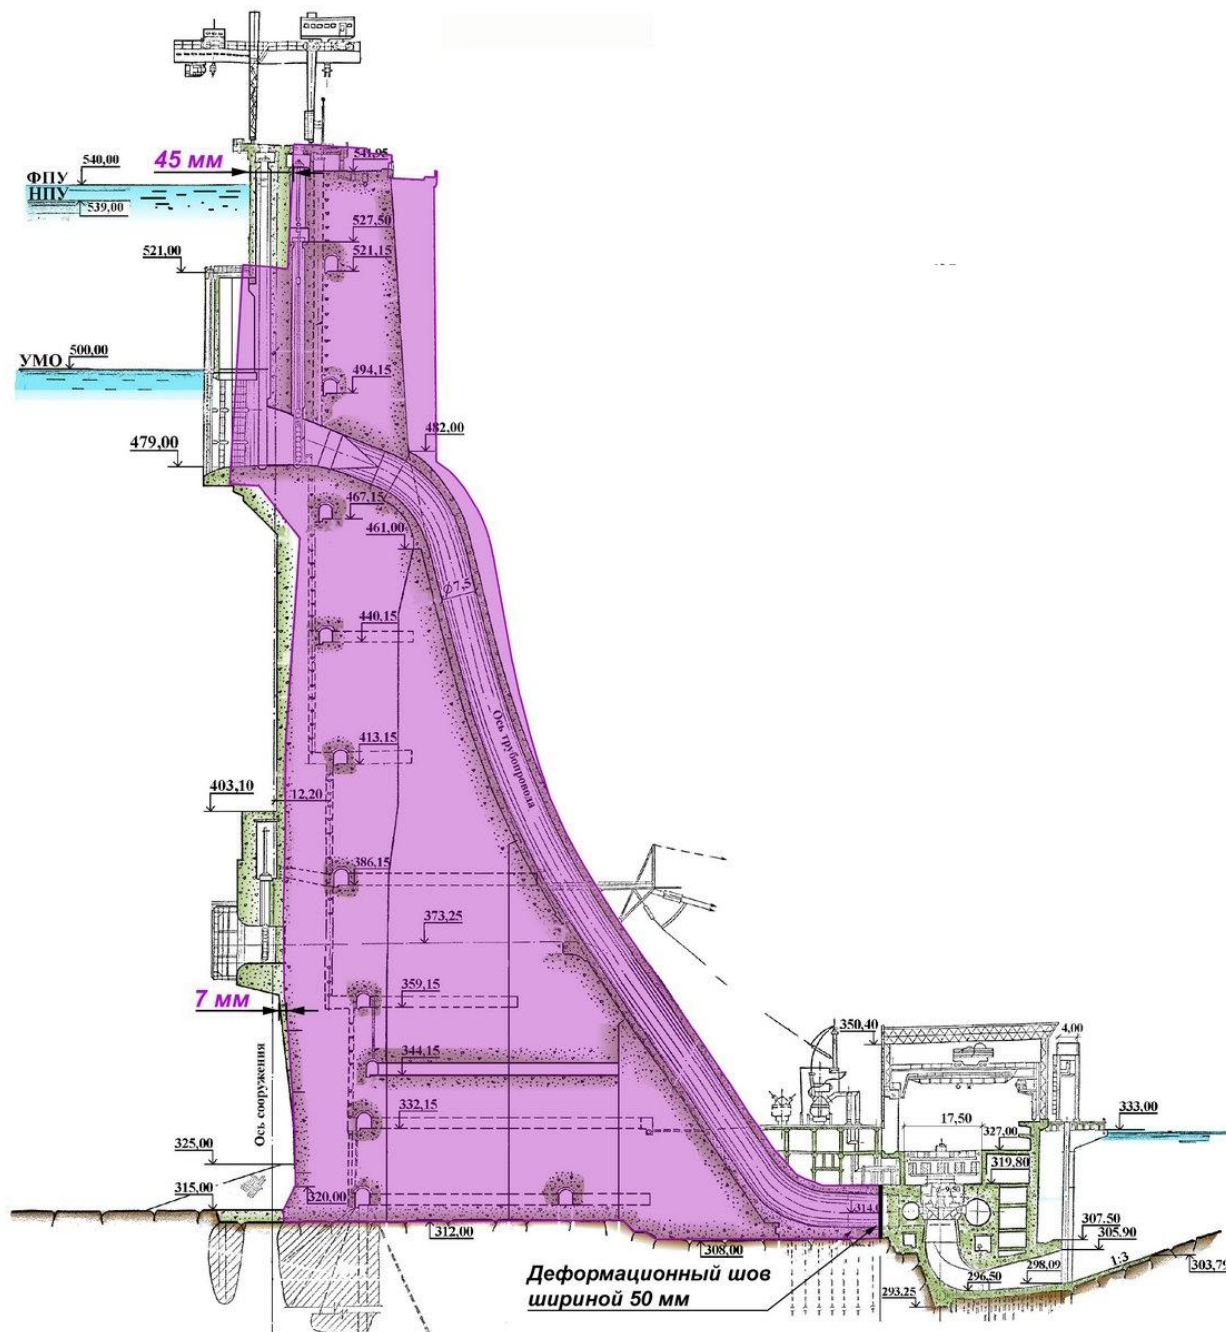
**По первому вопросу.** Саяно-Шушенская плотина имеет достаточно большие перемещения, максимальная величина которых фиксируется на гребне. За период с 1990 по 2009 годы необратимые перемещение секции 18 составили 45 мм, при максимально наблюдаемых 106.7 мм. Но следует отметить, что на отметке гребня плотина не передает нагрузку зданию ГЭС, а

может «толкать» только воздух. Плотина и здание ГЭС контактируют на двести с лишним метров ниже, через анкерные опоры турбинных водоводов, а на отметке 359 м необратимые смещения секции 18 составляют только 7 мм. Нельзя не учитывать, что гидроагрегаты № 9-10 расположены в секциях 32 и 34 соответственно, где наблюдаются максимальные смещения плотины в нижний бьеф в отличие от гидроагрегата №2. Поэтому вероятность передачи нагрузки от плотины на гидроагрегат №9,10 будет в два и более раза больше чем на гидроагрегат №2 из-за больших перемещений (рис. 2).

Рис. 2. Необратимые перемещения плотины в секции 18

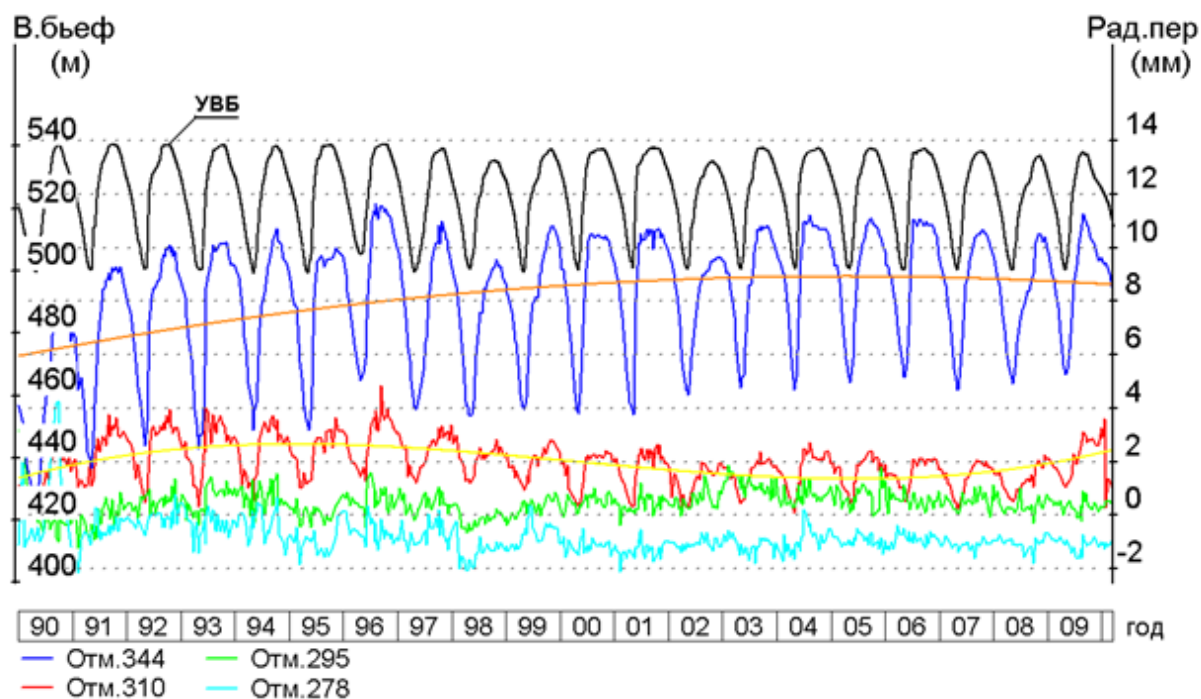
напорной грани НПУ установили равным 539 м). В основании плотины секции 18, где расположен гидроагрегат №2, разрушение которого и привело к катастрофе 17августа, деформации на отметке 310 м. составляли около 12 мм, за период с 1982 по 1989 год. Но за период нормальной эксплуатации (с 1990 по 2010 года) необратимых деформаций основания на отметки 310 м., в зоне расположения фундаментов гидроагрегатов не зафиксировано (рис. 3.). Отсутствуют также и необратимые закрытия деформационного шва отделяющего плотину от здания ГЭС. Конструкция сопряжения анкерной опоры и агрегатного блока Саяно-Шушенской ГЭС предполагает достаточно большие взаимные смещения этих конструкций. Деформационный шов шириной 50мм и мягкая прокладка толщиной 50мм, отделяющая конический участок трубопровода длиной 11м, специально предусмотрены в проекте напорного тракта. Эти конструктивные решения позволяют избежать взаимодействия бетонных массивных конструкций (плотины и здания ГЭС) и передачу между ними неконтролируемой нагрузки. Конический участок металлической оболочки длиной 11 метров играет роль упруго-пластического элемента, компенсирующего взаимные продольные, поперечные и угловые перемещения бетонных блоков. По данным трехосных щелемеров, сезонный размах раскрытия шва составляет около 2.5 мм, необратимых закрытий шва за 15 лет наблюдений не установлено.

Рис. 3. Перемещения в основании секции 18 измеренные по обратным отвесам

Из вышеизложенного следует, что необратимые деформации плотины не могли явиться причиной аварии произошедшей на СШГЭС 17августа 2009года.

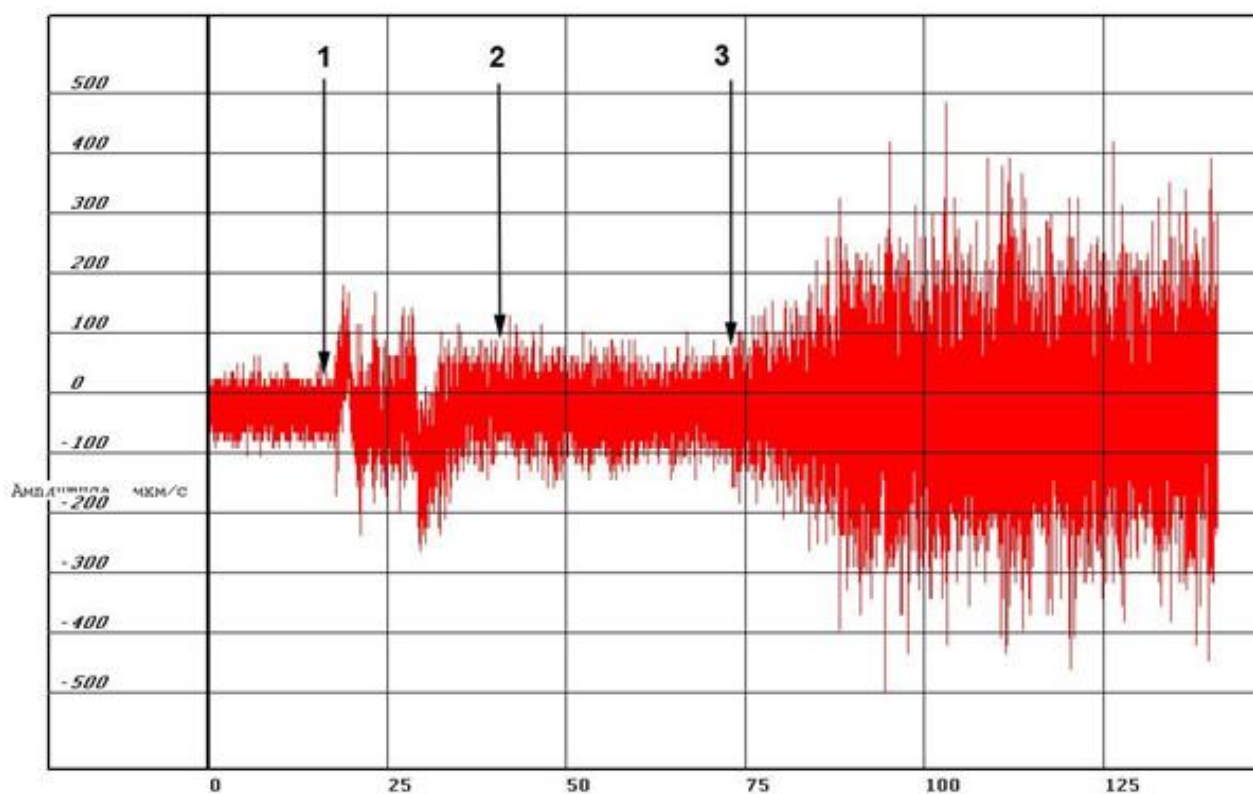
17 августа 2009 года автоматизированным сейсмокомплексом (данные были расшифрованы после аварии) было зарегистрировано динамическое воздействие на плотину, возникшее в результате аварии в здании ГЭС (рис. 4).

Рис. 4. Сейсмограмма динамического воздействия на Саяно-Шушенскую плотину (секция 33, отметка 344 м)

В момент аварии реакция плотины на выброс и удар ротора о конструкции машинного зала явилась запускающим импульсом для сейсмокомплекса, и в течение 17,7 секунд до возникновения динамического воздействия регистрировались фоновые колебания плотины от работающих в нормальном режиме гидроагрегатов.

- В течение последующих 32,5 секунд зарегистрированы затухающие низкочастотные колебания с периодом около 4,5 секунд и максимальной амплитудой 125 мкм, которые явились следствием выброса и падения ротора гидроагрегата №2;

- Далее в течение 74 секунд происходили полихромные колебания с периодом от 0,05 до 0,18 секунд с максимальной амплитудой до 120 мкм;

- Вызванные разрушительным воздействием на конструкции здания ГЭС потока воды из рабочей камеры ГА-2;

- С этого момента и до конца записи зарегистрированы нарастающие по амплитуде колебания с периодом от 0,07 до 0,15 секунд и максимальной амплитудой до 450 мкм, вызванные воздействием ГА-7 и ГА-9, вращающихся в угонном режиме.
