**РЕСТАВРАЦИЯ ГРИЗАЙЛЬНЫХ ПАННО ТАНЦЕВАЛЬНОГО ЗАЛА
В ГЛАВНОМ ШТАБЕ В 2011 ГОДУ**

**RESTORATION OF GRISAILLE PANELS OF DANCE HALL
IN THE MAIN HEADQUARTERS IN 2011**

В статье на примере нескольких фигурных композиций рассматривается кропотливый процесс реставрации декоративной росписи плафона и падуг в Танцевальном зале Главного штаба.

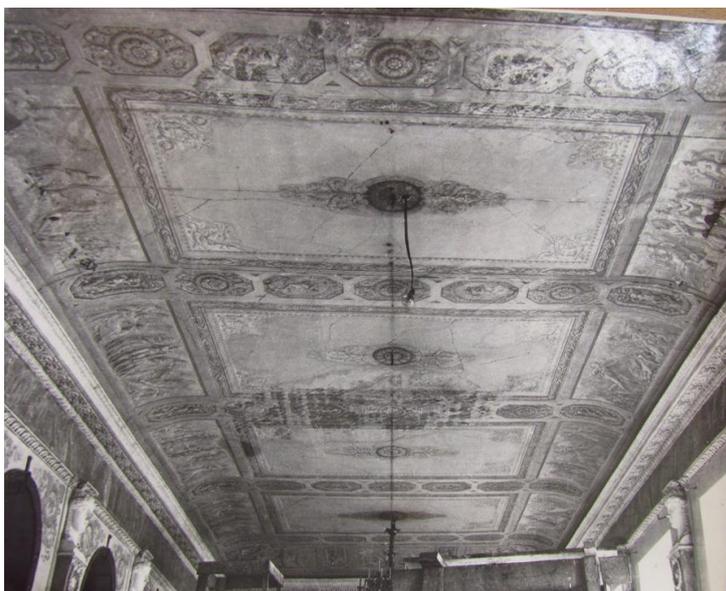
Рисунок 1. Архивное фото. 1949 год. Общий вид плафона до начала реставрационных работ

В ходе реставрационных работ 1949 года были устранены последствия обширных протечек общей площадью около 20 квадратных метров, которые стали причиной деструкции, шелушения, расслоения и утрат красочного слоя.

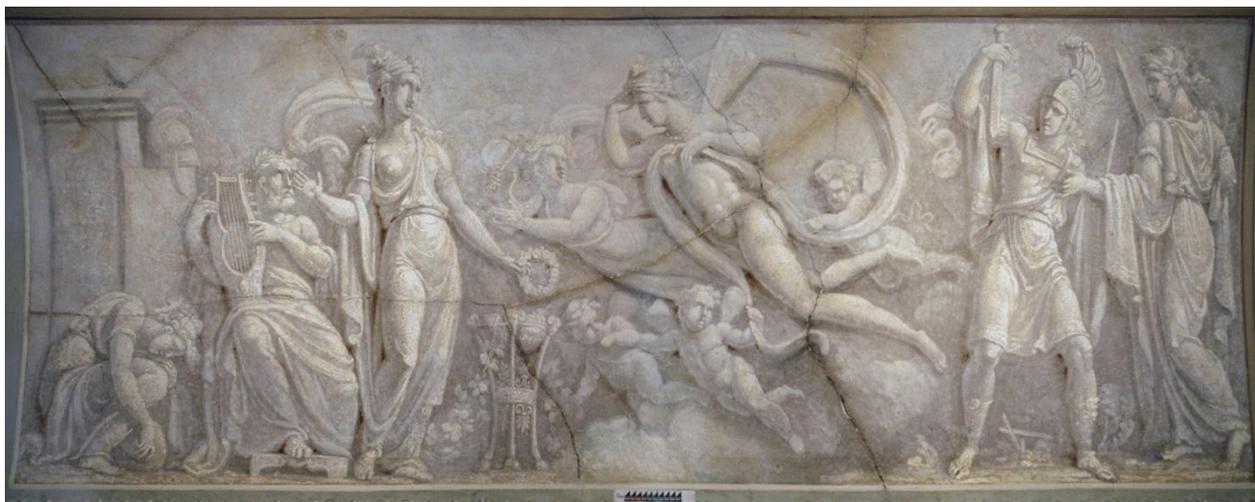
Рисунок 2. Композиция до реставрации

Здесь до реставрации наблюдалась подвижность штукатурного слоя, требовалось укрепление. Кроме того, композиция имела большое количество разнонаправленных трещин от волосяных до 0,4 см, с выппадами штукатурного слоя, отставанием и осыпями красочного слоя и изменившимися в цвете и тоне тонировками. Также отмечались следы ржавчины, свидетельствующие о постановке в ходе предыдущей реставрации клеммеров, которые со временем проржавели.

Красочный слой покрыт серовато-желтыми пятнами, возможно, это были глубоко въевшиеся загрязнения, закрепленные клеем. Тонировки по трещинам изменились в тоне и цвете. Ширина одной из таких тонировок, над головой стоящей женской фигуры, достигала 10 см. В левой части композиции трещины в ходе предыдущих реставраций заливались краской и в ширину достигали 1 см. Некоторые фрагменты этой краски отпали, оставшаяся часть сохранилась в виде шелушения по краям трещин. На композиции наблюдались поновления бликов и ударов, а на центральной летящей фигуре — света и теней. Были видны незначительные потертости и осыпи красочного слоя. В целом авторский красочный слой имел хорошую сохранность.

В ходе реставрации были установлены клеммеры для стабилизации штукатурного слоя, заполнены полости трещин с большим расхождением. Для заполнения трещин был разработан новый метод инъектирования. Во избежание отмочек, образывавшихся в результате профзаклейки, было решено трещины не проклеивать. В трещину, при помощи шприца, вводился 1 %-ный водно-спиртовой раствор для смачивания вскрывшейся штукатурной основы. Затем, с наименьшим интервалом, также инъектировочно полость

трещины заполнялась 10 %-ный раствором Kalkinjektionsmortel-инъекционной известью. Впитывающаяся вода со спиртом увлекала за собой раствор инъектировочной извести, позволяя ей глубоко проникать не только в полость трещины, но и в верхние слои штукатурной основы, укрепляя ее. 30 %-ный раствор извести с большой осторожностью, слой за слоем вводился в трещину столько раз, сколько нужно было для заполнения всей полости трещины. Таким образом, реставраторы максимально сохранили авторский красочный слой, ликвидируя утраты штукатурной основы. Также был укреплен красочный слой на участках шелушения и отставания от основы, методом инъектирования водным 1,5 %-ный раствором рыбьего клея. Раствор клея был подведен под каждую чешуйку шприцем, и чешуйки красочного слоя прижаты ватным тампоном к основе. Устранены желтые пятна и тонировки, изменившиеся в цвете и тоне.

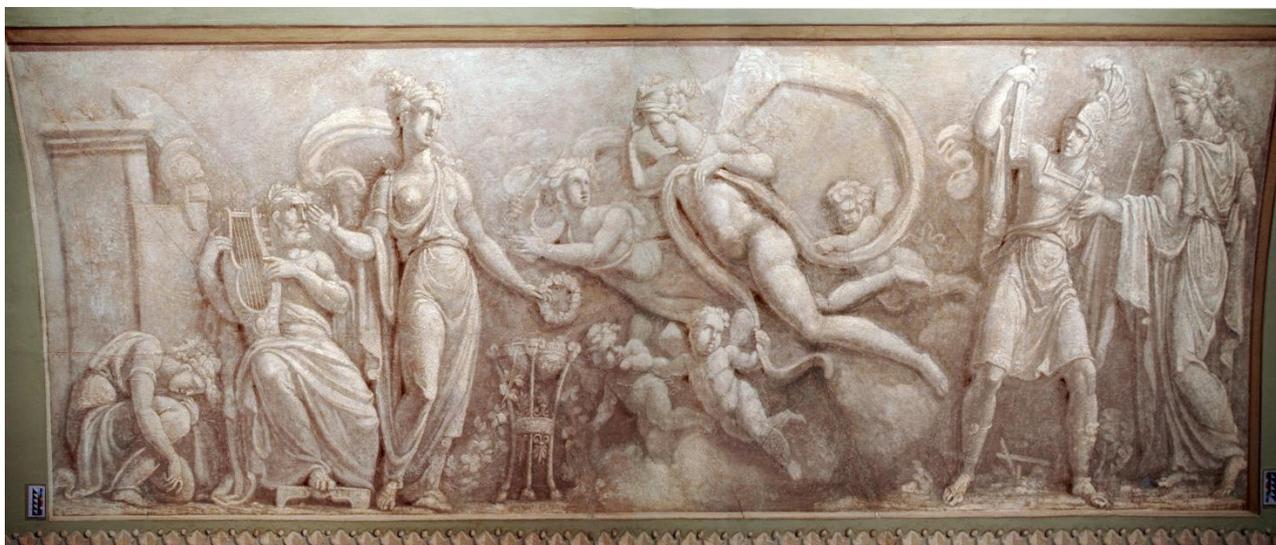
Рисунок 3. Композиция после реставрации

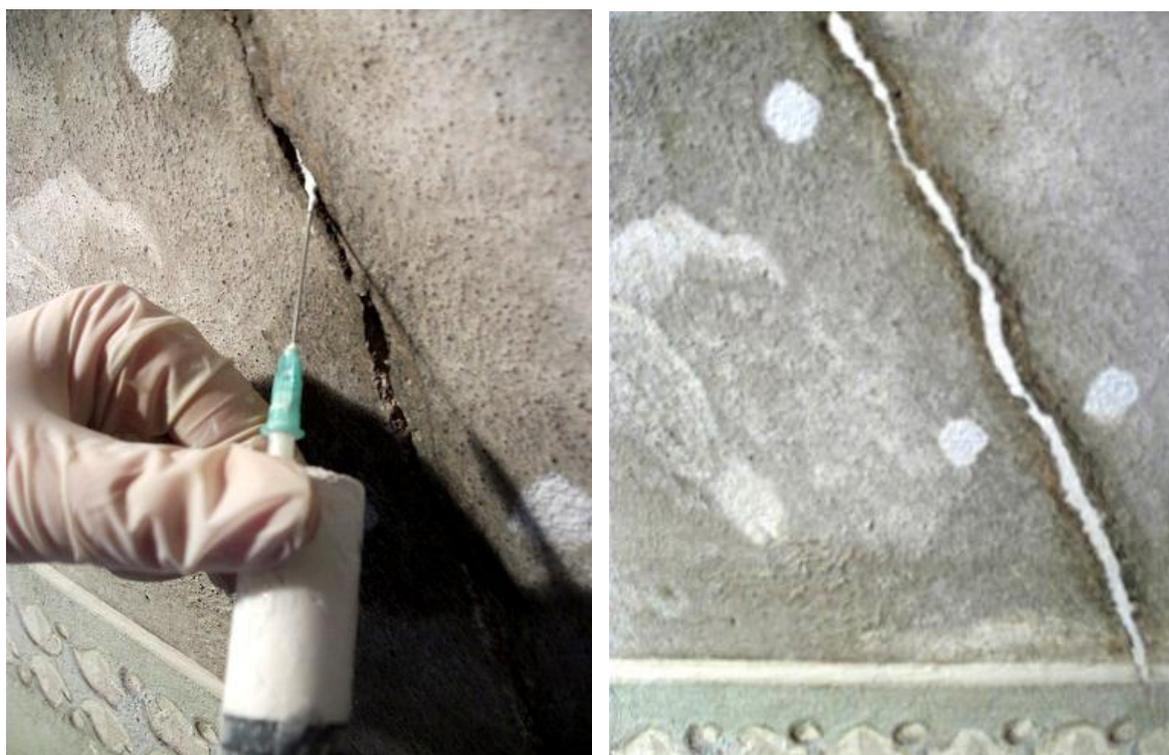
Рисунок 8. Заполнение трещин с большим расхождением инъекционной известью

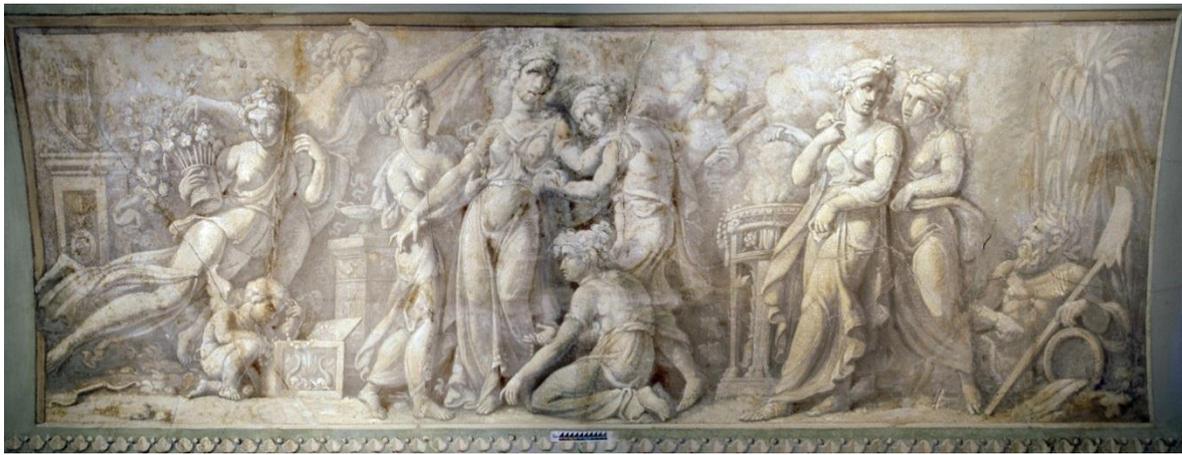
Рисунок 9. Композиция до реставрации

До реставрации через композицию проходило множество разнонаправленных трещин разной степени раскрытия, от волосяных до 0,3 см шириной. В нескольких местах трещины имели сетчатое разветвление, ярко выраженное на фигуре сидящего у ларца путто в левой нижней части композиции. При простукивании штукатурного слоя в местах сетчатого разветвления наблюдается бучание и подвижность штукатурного слоя. Трещины глубокие, до дранки, 2 см глубиной. Также отмечались следы предыдущих реставраций, например, реставрационный штукатурный слой в центре композиции выходил за пределы утрат и перекрывал исторический штукатурный слой. Видны шляпки реставрационных кляммеров диаметром 1 см, в левом верхнем углу. С течением времени и под воздействием влаги реставрационные кляммеры проржавели, штукатурный и красочный слои вокруг кляммеров приобрели характерный для ржавчины желто-коричневый оттенок. На композиции видны следы протечек, по центру композиции наиболее активные, характерные для протечек коричневые пятна. Желтые пятна различной

степени интенсивности, наблюдаются в левой части композиции и немногочисленные пожелтение на правой части. По трещинам и реставрационным заделкам видны тонировки. В правой части композиции тонировки грубые до 8 см шириной, по другой до 2 см. Колер тонировок на восполненных штукатурных утратах отличается от оригинального. Помимо участков с реставрационными тонировками, авторский красочный слой сохранился.

Реставраторы сопоставили свои визуальные наблюдения и фотографии 1949 года и сделали вывод, что здесь наблюдается раскрытие трещин, образовавшихся еще до момента фотофиксации 1949 года, что свидетельствует о сохранившейся подвижности штукатурного слоя. Из трещин с большой степенью раскрытия выпали фрагменты реставрационных штукатурных вставок, местами отошли от основы, отрывая прилегающий красочный слой. Реставраторы равномерно подтянули и выровняли участки штукатурного слоя по всей площади панно, восполнили штукатурные утраты известково-штукатурным раствором. Провели восполнение и тонирование живописи в пределах утрат. Изображение сидящего у ларца путто было буквально собрано по крупицам.

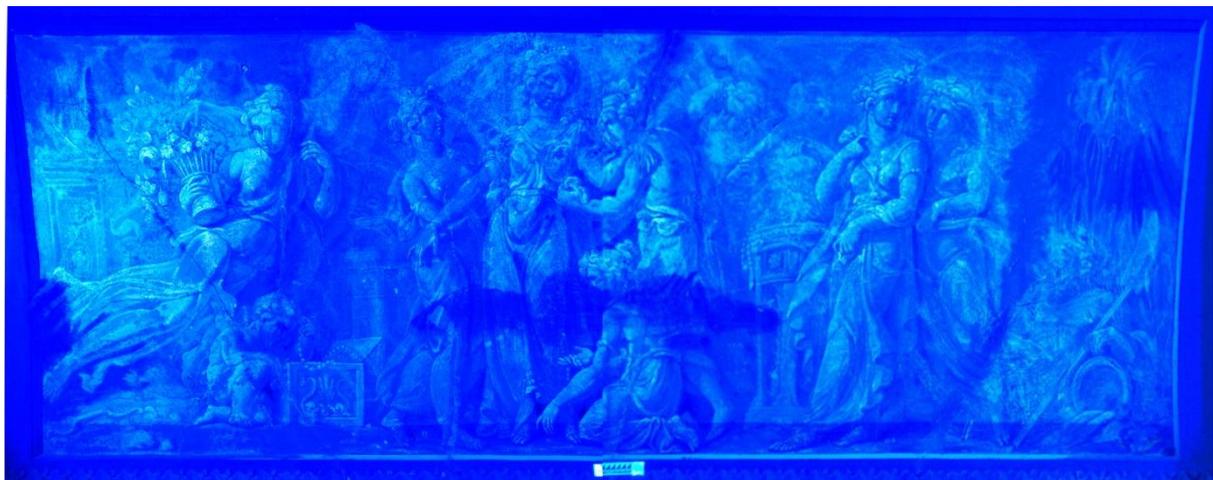
*Рисунок 10. Композиция в свете видимой УФ-люминесценции.
На фото видны реставрационные тонировки и штукатурные вставки*

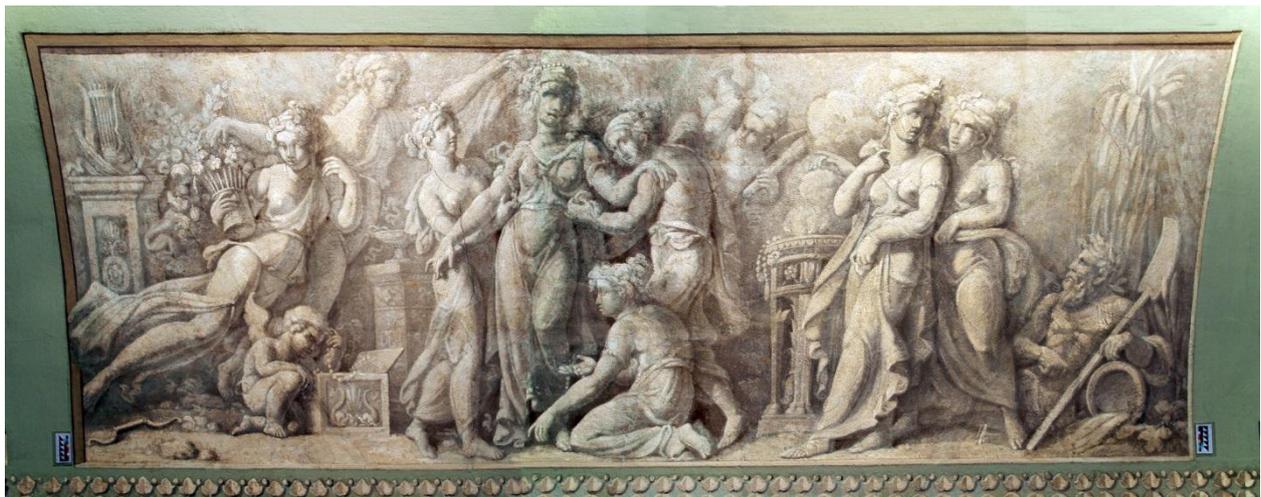
Рисунок 11. Композиция после реставрации

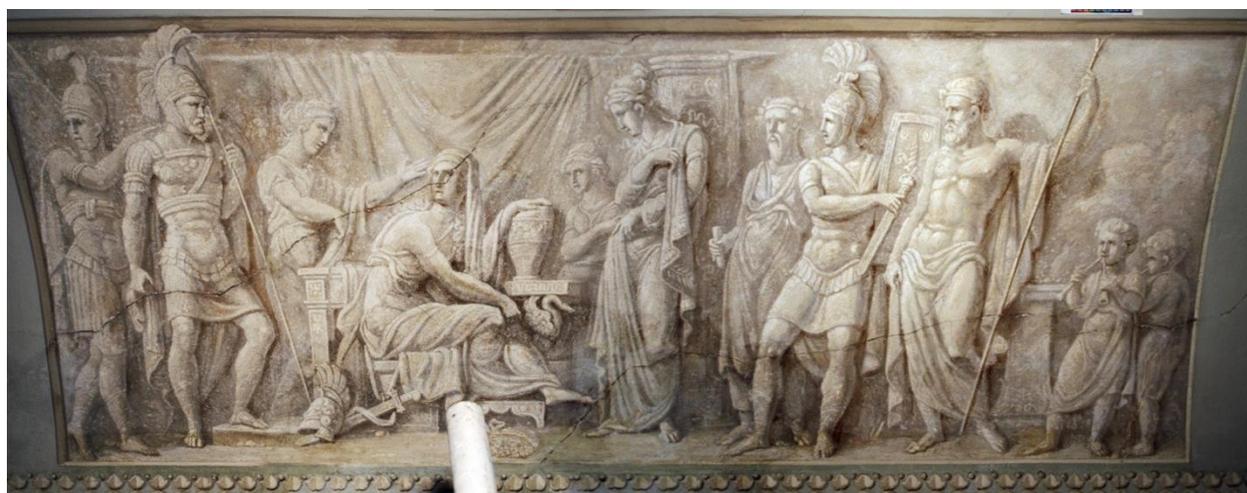
Рисунок 13. Композиция до реставрации

На панно проходили глубокие, до dranки, диагональные трещины, разной степени раскрытия от волосяных до 0,3 см шириной. Так как по трещинам наблюдаются выпадения отдельно сформированных штукатурных фрагментов, то предполагалось, что трещины заполнялись штукатурным раствором в ходе

предыдущих реставраций, а значит, появились до реставрации 1949 года. Наблюдалась большая подвижность штукатурного слоя над и под трещинами. Выпадение штукатурных фрагментов с красочным слоем из трещин повлекло за собой отслоение красочного слоя по краям трещин. Из-за многочисленных мелкоочаговых потертостей и осыпей красочного слоя композиция покрыта небольшими светлыми пятнами, за исключением тех мест, где красочный слой поновлялся — две стоящие фигуры в левой части композиции и частично (по светам) четыре фигуры справа от центра. Композиция была неравномерно покрыта желтоватыми пятнами, более интенсивными в левой ее части. Можно было предположить, что желтизна — результат переклеенности красочного слоя, так как красочный слой очень слабо отмеливал. По нижнему правому краю композиции были видны следы небольшой протечки — характерные желто-коричневые разводы. Были видны небольшие (до 1,5 см) тонировки по трещинам и поновления красочного слоя плоскости, на которой стоят фигуры.

Реставраторы укрепили штукатурный слой кляммерами, подвели грунт на восполненных штукатурных, предварительно проклеенных поверхностях, удалили следы протечки и восполнили утраты красочного слоя клеевым колером на основе мела, пигментов и целлюлозного клея, подобрав цвет и тон колера исходя из сохранившихся фрагментов красочного слоя. Кропотливая проведенная работа по реставрации панно позволила вернуть все первоначальную красоту и тонкость росписи Скотти.

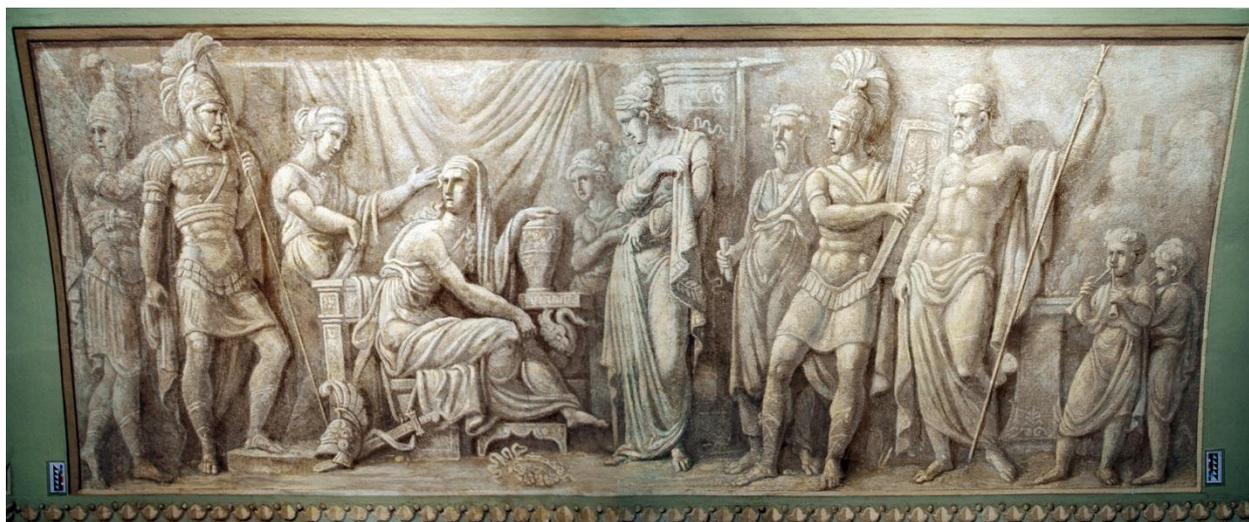
Рисунок 14. Композиция после реставрации
