## АНАЛИЗ ЭКСПЛУАТАЦИОННОЙ НАДЕЖНОСТИ РЕЗЕРВИРУЕМЫХ ИЗДЕЛИЙ МИКРОЭЛЕКТРОНИКИ

Ю.Ф. ВЕРТИНСКИЙ\*, С.С. ВОЛКЕНШТЕЙН, А.А. ХМЫЛЬ

\*УП «КБТЭМ-СО»

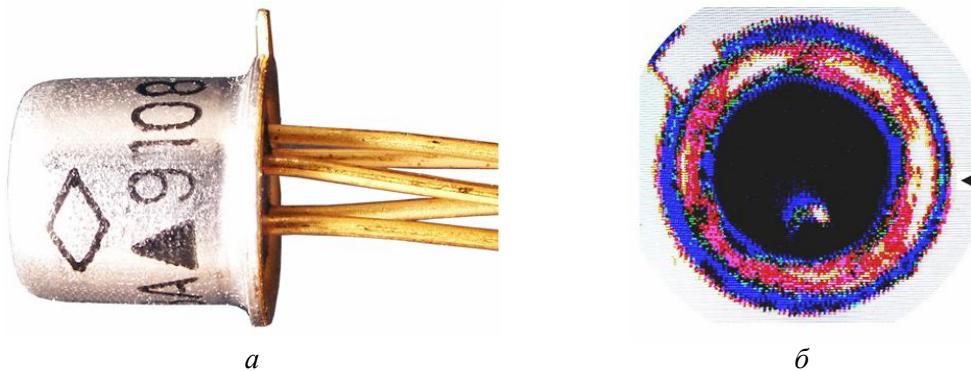
Рис. 1. Внешний вид полупроводникового прибора типа «а» (а); типовая лазерная фотоакустическая топограмма корпуса прибора 10 г с удовлетворительным сварным герметизирующим швом (б)

Качество герметизации 100% корпусов оценивалось неразрушающим лазерным фотоакустическим методом [1], не выявившим некачественные образцы. На типовой лазерной фотоакустической топограмме (пространственное разрешение – 50 мкм, чувствительность к нарушению сплошности структуры – до 10 нм) в виде внешнего синего кольца зарегистрирована сплошная, без разрывов, герметизирующая перегородка удовлетворительного сварного шва (рис. 1, б), неравномерного за счет смещения крышки и имеющего несколько отличающуюся структуру перегородки в самом узком месте (показано стрелкой).

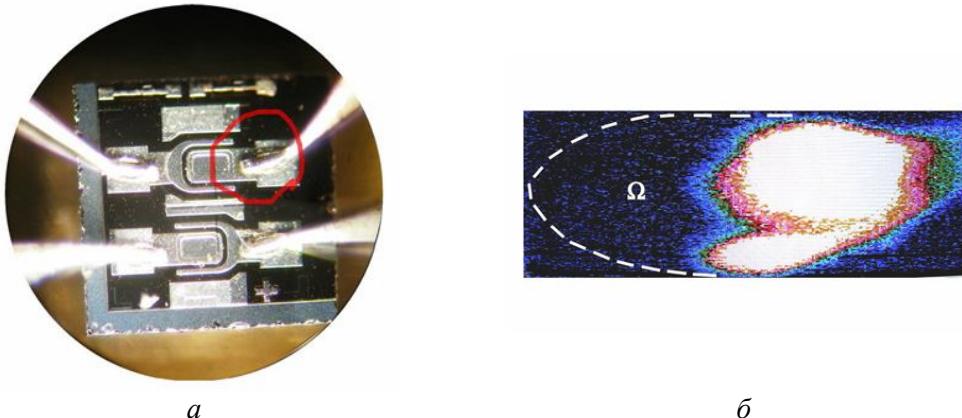
Рис. 2. Внешний вид кристалла прибора 3а (а); типовая фотоакустическая топограмма качественного микросварного проволочного межсоединения (б)

Диагностика микросварных проволочных межсоединений в объеме 100% проводилась (после вскрытия корпусов) методом, описанным выше, с последующим испытанием прочности проволочных межсоединений на отрыв (табл.). Неразрушающий метод не выявил ни одного некачественного микросварного соединения. На рис. 2 приведены внешний вид и типовая фотоакустическая топограмма (пространственное разрешение – 0,5 мкм, чувствительность к нарушению сплошности структуры – до 10 нм) качественного соединения из числа диагностируемых.

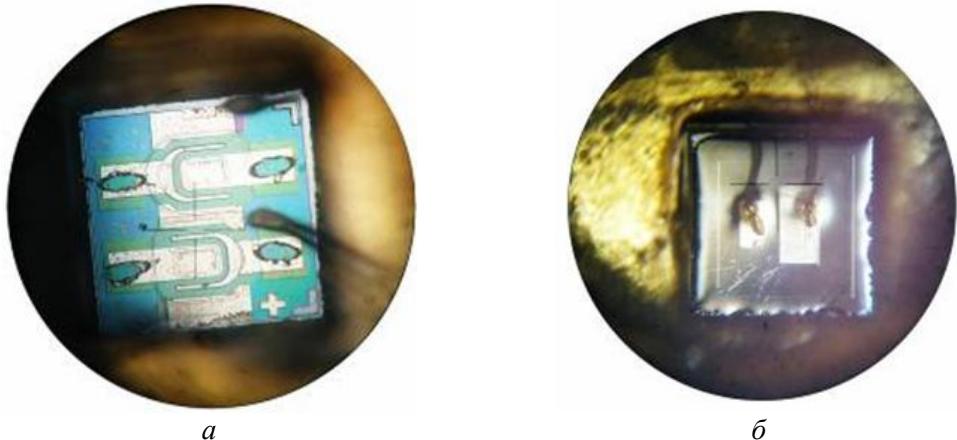
Рис. 3. Внешний вид кристалла прибора 1а ВП после испытаний прочности проволочных межсоединений на отрыв (а); внешний вид кристалла прибора 9в с герметизирующим компаундом (б)

\* – обрыв металлизационного покрытия контактной площадки на кристалле (рис. 3, а);

При формировании проволочных межсоединений методом ультразвуковой микросварки на участке, примыкающем к первой сварной точке, происходит «травмирование» проволоки, что приводит к снижению прочности межсоединения и обрыву проволоки именно на этом участке. Реальная прочность межсоединения оказывается много меньше когезионной прочности проволоки и прочности микросварного соединения. В случае прибора 9в, вследствие армирования слабого участка проволочного межсоединения герметизирующим компаундом

(рис. 3,б), произошло увеличение прочности до 18÷20 гс. Однако даже в этом случае возможное наличие трещин в проволоке на «слабом» участке запускает механизм деградации межсоединения вследствие электропереонаса, что также снижает уровень эксплуатационной надежности полупроводникового прибора.

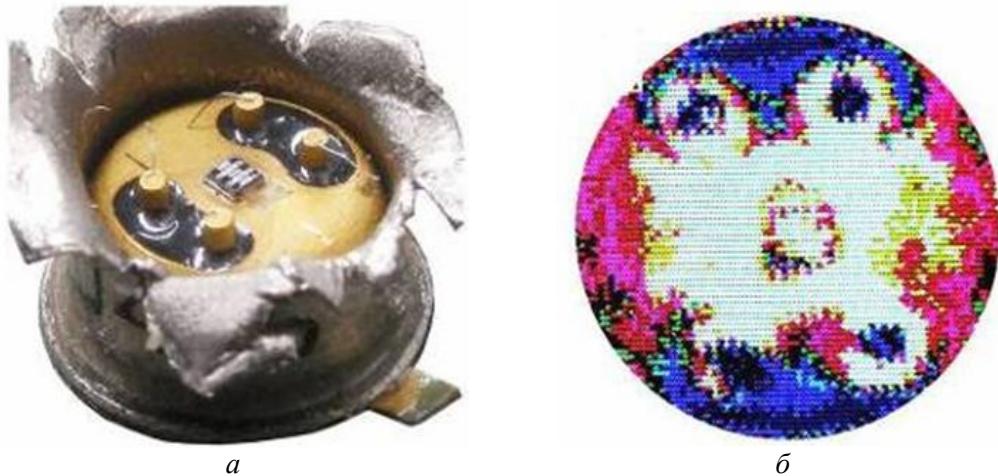
Рис. 4. Внешний вид (а) и лазерная фотоакустическая топограмма (б) прибора 1а

Лазерное интерферометрическое исследование монтажной конструкции всех полупроводниковых кристаллов диагностируемых образцов показало отсутствие остаточных механических напряжений после эвтектической пайки, что свидетельствует о завершенном процессе релаксации напряженного состояния проходящем путем разрушения кристаллической структуры вследствие возникновения в дефектных областях концентраторов напряжения [3]. Это предположение полностью подтвердилось при проведении неразрушающей лазерной фотоакустической диагностики внутренней структуры монтажных конструкций «кристалл - подложка» всех образцов. На типовой лазерной фотоакустической топограмме (пространственное разрешение – 50 мкм) прибора 1а (рис. 4,б), равно как и остальных девяти образцов, зарегистрирована почти 100%-я несплошность (белая область) в пределах площади полупроводникового кристалла. Контроль внешнего вида всех полупроводниковых кристаллов выявил наличие обширных дефектных зон по периметру всех диагностируемых полупроводниковых кристаллов (рис. 5,а).

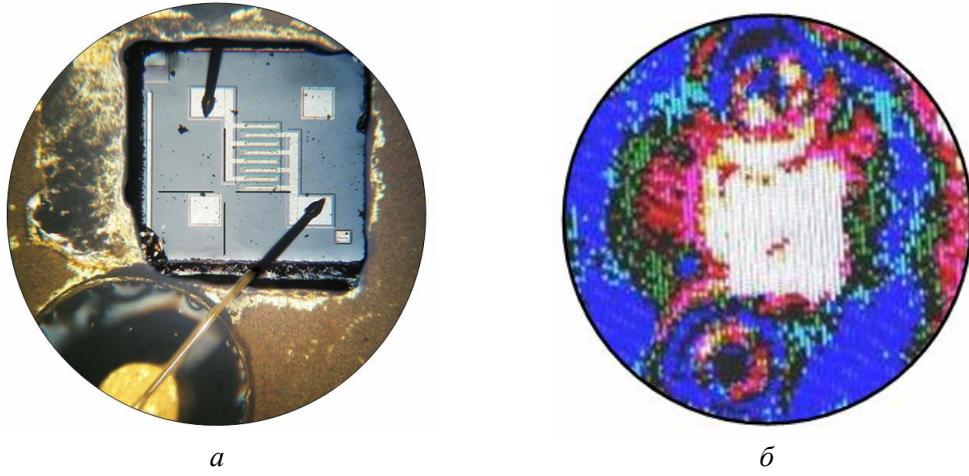
Рис. 5. Внешний вид полупроводникового кристалла (а) и соответствующая лазерная фотоакустическая топограмма (б) образца 7б

Это говорит о том, что при разделении полупроводниковой пластины на высотных гранях кристаллов образовывались открытые трещины, на которых сдвиговые деформации созда-

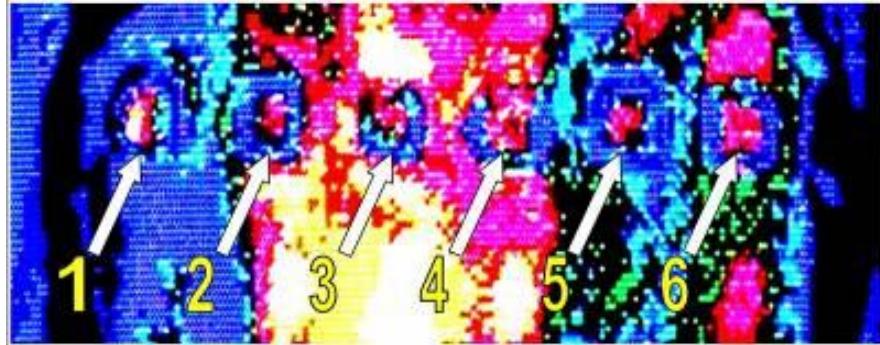
Рис. 6. Лазерная фотоакустическая топограмма монтажной конструкции, вышедшей из строя диодной матрицы

Стрелками показаны области нахождения полупроводниковых кристаллов с различной степенью деградации структуры. Кристалл №6 – 100%-я деградация, что подтвердило предварительный вывод о его отказе при проверке электрических параметров до вскрытия корпуса.

ют концентраторы напряжений ( $\leq 200$ ) [4]. Процесс деградации кристаллической структуры в зависимости от соотношения неблагоприятных факторов (воздействие последующих сборочных операций, условия эксплуатации) может иметь «ползучий» характер (рис. 6), но возможно также мгновенное, лавинообразное разрушение (рис. 7), поскольку при увеличении размеров полупроводникового кристалла напряженность монтажной конструкции пропорционально повышается.

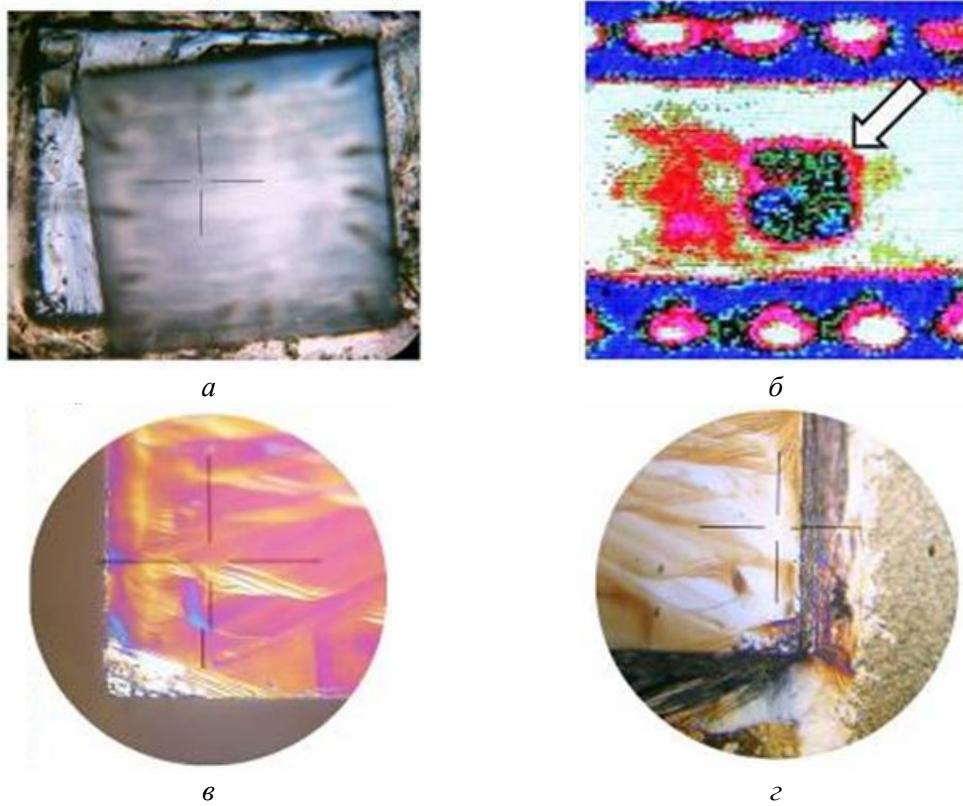
Рис. 7. Внешний вид продольно расслоившегося п/п кристалла отказавшей интегральной микросхемы (а); лазерная фотоакустическая топограмма удовлетворительной монтажной конструкции «подложка – эвтектический спай – нижняя часть расслоившегося кристалла» (б); внешний вид соответствующих друг другу углов непланарной стороны верхней (в) и планарной стороны нижней (г) частей продольно расслоившегося п/п кристалла отказавшей интегральной микросхемы с нехарактерным для других углов выколом, инициировавшим лавинообразное разрушение

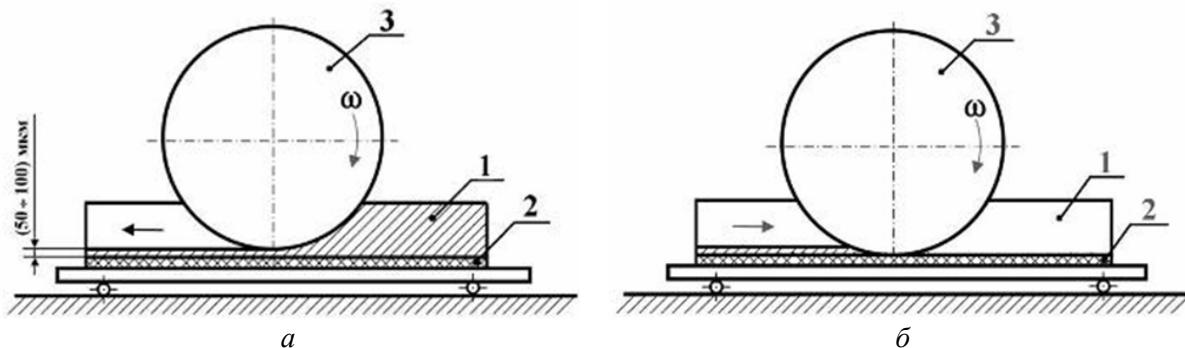
Рис. 8. Способ сквозного двухпроходного разделения полупроводниковых пластин на кристаллы на эластичном адгезионном носителе; 1 – полупроводниковая пластина, 2 – эластичный адгезионный носитель, 3 – абразивный инструмент

Для устранения этих недостатков традиционного способа сквозного разделения полупроводниковых пластин на кристаллы на эластичном адгезионном носителе в свое время был разработан оптимальный вариант [4], который заключается в сочетании попутного и встречного направлений подачи. Резание планарной стороны реализуется в попутном направлении подачи (рис. 8, а) с глубиной резания на 50÷100 мкм меньше толщины заготовки, а резание оставшейся части пластины с разделением непланарной стороны происходит во встречном направлении подачи (рис. 8, б). При резании во встречном направлении подачи съем материала абразивным зерном происходит снизу вверх. Поэтому разрушения скальванием не происходит. При этом скорость подачи, как в попутном, так и во встречном направлениях может быть в 2÷4 раза выше, чем при сквозном разделении за один проход, при высоком качестве разделенных кристаллов и с повышенной производительностью.
