## Определение несущей способности магистрального газопровода с расслоениями и внутренними вздутиями

## Experimental and theoretical determination of bearing capacity for a trunk gas pipeline with laminations and internal swellings

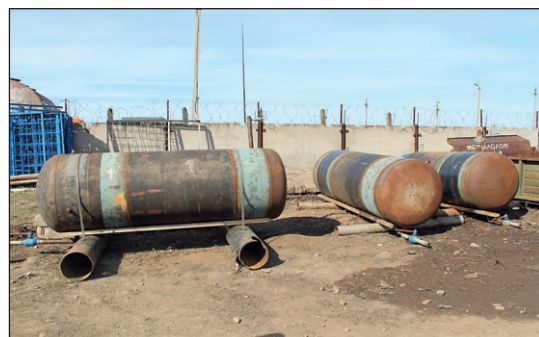
Рис. 1. Образцы катушек для испытания

Экспериментальные исследования по определению несущей способности газопровода на участках труб с расслоениями и образовавшимися при этом внутренними вздутиями было решено провести путем гидравлического испытания образцов – катушек, вырезанных из этих участков. В Альметьевском линейно-производственном управлении магистральных газопроводов (ЛПУМГ) изготовили три образца (рис. 1, таблица). Первый образец (К1) визуально не имел дефектов-вздутий,

однако по результатам ультразвукового контроля по всей длине трубы было обнаружено расслоение. Второй образец (K2) имел внутреннее вздутие размером в плане  $230 \times 600$  мм со стрелой подъема 60 мм. Третий, сравнительный, образец (K3) изготовили из трубы оперативного запаса Альметьевского ЛПУМГ.

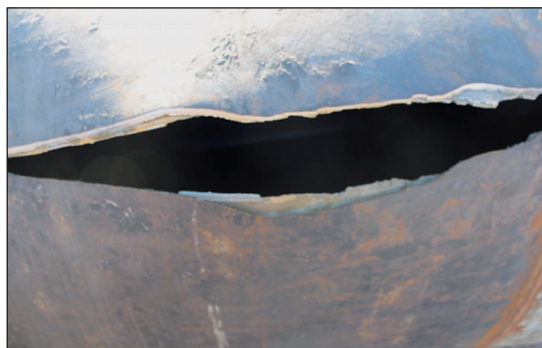
Рис. 2. Расслоение стенки металла K1 по длине разрыва 1000 мм с раскрытием до 120 мм

Гидравлические испытания каждого образца проводились в три этапа с последовательным подъемом давления сначала до рабочего – 3,4 МПа, далее до 5,4 МПа, а после визуального осмотра до разрушающего (см. таблицу). В результате испытаний образец K1 разрушился при давлении 13,2 МПа. Если исходить из безмоментной теории, при  $\delta = 14$  мм такому давлению соответствует предел прочности металла  $\sigma_b = 480$  МПа. С учетом среднего сертифицированного значения  $\sigma_b = 589$  МПа снижение предела прочности металла за период эксплуатации составляет 18,5 %. При визуальном осмотре катушки K1 обнаружено расслоение металла в продольном направлении с переходом на заглуженную часть через кольцевой шов (рис. 2).

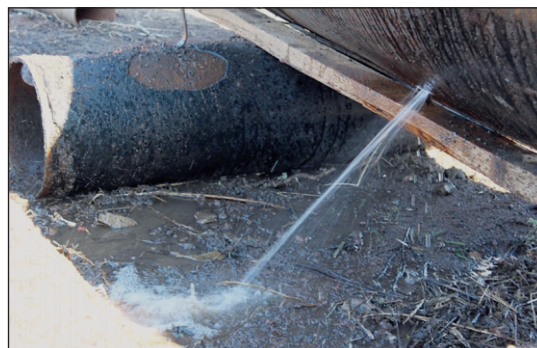
Рис. 3. 100-миллиметровый разрыв образца K2 в продольном направлении с раскрытием шириной 1 мм в зоне участка вздутия

При испытании образца K2 с внутренним вздутием получено, как и ожидалось,

наименьшее разрушающее давление 9,6 МПа (рис. 3). Согласно теории такому давлению соответствует  $\sigma_b = 350$  МПа, что равносильно снижению  $\sigma_b$  на 41,6 % относительно сертифицированного значения. На записи, сделанной в процессе видеофиксации испытаний, отчетливо слышны два хлопка, последовавшие друг за другом в течение нескольких секунд. По мнению авторов, первый из них соответствовал схлопыванию внутреннего вздутия, а второй – разрушению образца. Разрушение произошло в зоне расположения вздутия.

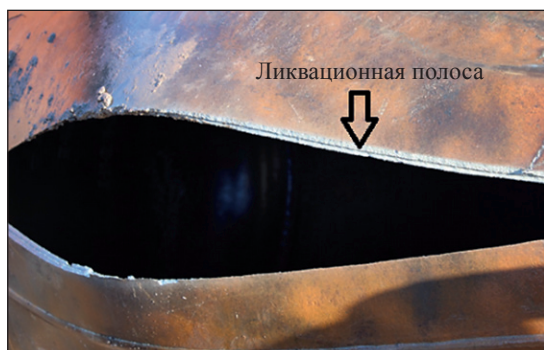
**Рис. 4. Разрыв металла катушки КЗ в продольном направлении по всей длине катушки 1270 мм с раскрытием до 150 мм на расстоянии 100 мм от продольного шва**

Образец K3, изготовленный из трубы оперативного запаса, разрушился при гидростатическом давлении 16,9 МПа, которому соответствует  $\sigma_b = 616$  МПа, почти совпадающее с максимальным сертифицированным значением 618 МПа. На рис. 4 четко видна ликвационная полоса, расположенная по толщине сечения в середине. Поскольку данная труба не была в эксплуатации, ликвационная полоса сохранила первоначальное положение. Начальный участок разрыва по характеру соответствует образованию шейки при испытаниях стандартных образцов.
