Д.А. Арчибисов, В.А. Швецов**КОНТРОЛЬ КАЧЕСТВА МАТЕРИАЛОВ И РАБОТ В ХОДЕ РЕМОНТА
СРЕДСТВ ПРОТИВОКОРРОЗИОННОЙ ЗАЩИТЫ КОРПУСА
НА МАЛОМЕРНЫХ СУДАХ**

D.A. Archibisov, V.A. Shvetsov**MATERIAL AND WORK CONTROL DURING REPAIR OF MEANS
OF ANTICORROSIVE PROTECTION FOR HULLS ON SMALL VESSELS**

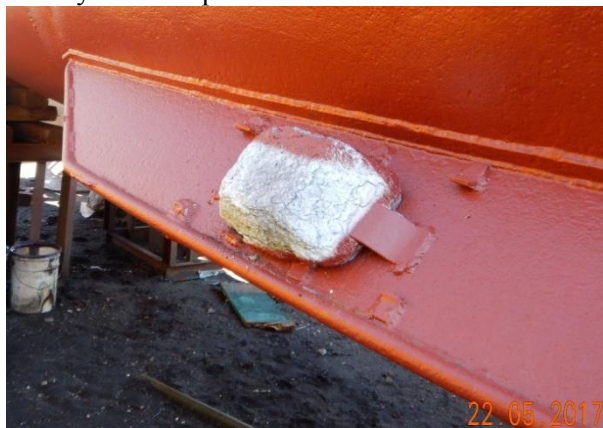
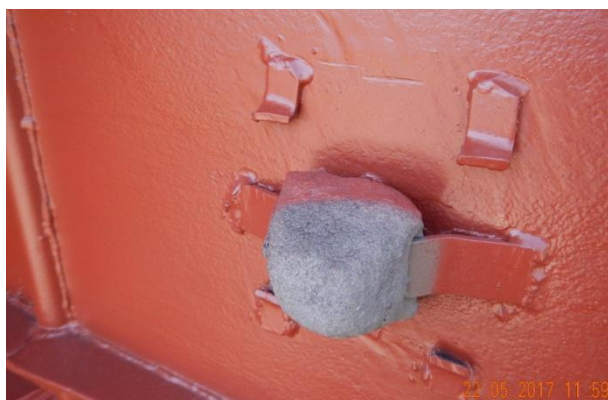
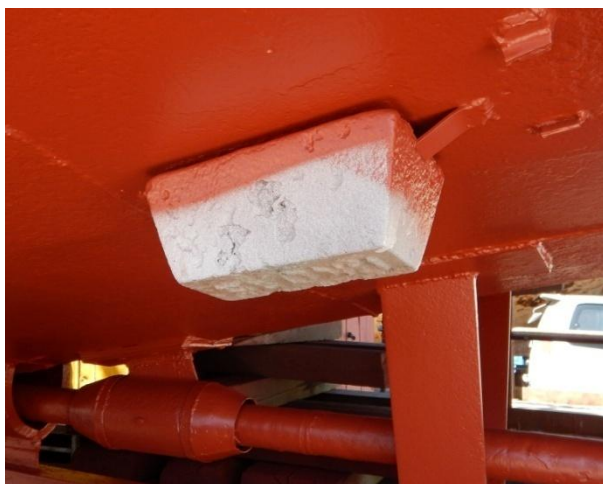
Результаты фотосъемки подводной части корпуса катера и элементов его противокоррозионной защиты после завершения ремонтных работ представлены на рис. 1, а, в, д. На снимках видно, что протекторы приварены к корпусу судна с соблюдением требований НД [4, 11]. Поверхность бывших в употреблении протекторов имеет шероховатую структуру, однако при механическом воздействии отслоения металла не происходит, то есть отработавший слой протектора удален. ЛКП нанесено качественно, что выражается в равномерном распределении краски по поверхности, отсутствии подтеков и недостаточно покрашенных мест. Плотное прилегание краски к металлу, отсутствие шелушащихся или отслаивающихся участков свидетельствует о надлежащем качестве пескоструйной зачистки корпуса перед покраской. Вместе с тем на металле обшивки заметны мелкие неровности и впадины, образовавшиеся в процессе эксплуатации в результате точечной коррозии. Выводить эти неровности путем шлифовки нецелесообразно ввиду больших трудозатрат и недопустимой потери толщины металла обшивки при шлифовке.

Рис. 1. Внешний вид протекторов на рассматриваемом катере проекта 376 У перед началом навигации 2017 г. (слева) и после ее завершения (справа):
 а, б – протектор П-КОА-5 на бортовом киле, до ремонта бывший в эксплуатации;
 в, г – протектор П-КОА-1 на пере руля, до ремонта бывший в эксплуатации;
 д, е – протектор П-КОА-5 на днище в кормовой части, заменен при ремонте, в эксплуатации не был

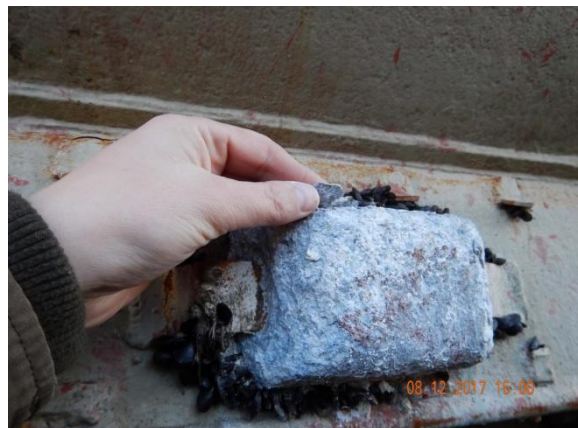
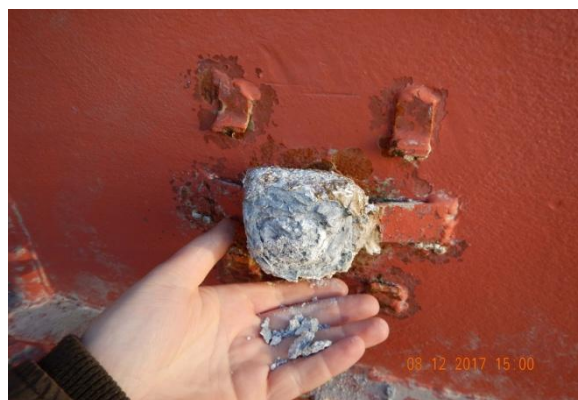
На рис. 1, б, г, е показаны фотоснимки подводной части корпуса катера, выполненные после его подъема на берег по завершении навигации 2017 г. Результаты обследования показали, что бывшие в эксплуатации до ремонта протекторы выполнили свою защитную функцию, так как они не обросли гидробионтами, а их металл в процессе работы растворялся в морской воде, в результате чего верхний отработавший слой легко отслаивается и снимается вручную, даже без помощи инструмента (рис. 1, б, г). Также на рис. 1, б видно, что в пространстве между протектором и бортовым килем поселились мидии (*Mytilus trossulus*), однако рабочая поверхность самого протектора свободна от гидробионтов, что свидетельствует об его эффективной работе в период навигации.

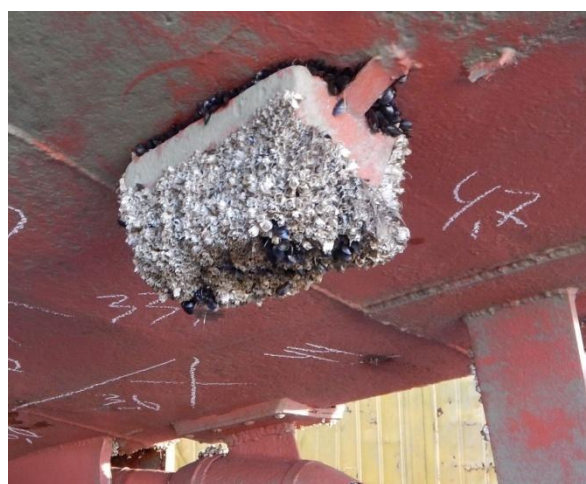
е

Два установленных во время ремонта в межнавигационный период новых протектора П-КОА-5 (рис. 1, е) обросли толстым (до 10 мм) слоем гидробионтов – мидий и баянусов (*Balanus crenatus*). После механического удаления прикрепившихся к поверхности протектора раковин гидробионтов было установлено, что металл протектора твердый, при воздействии стальным скребком не отслаивается и не крошится. Это говорит о том, что в период навигации новые протекторы не только не растворялись в морской воде и не выполняли свою защитную функцию, а напротив, стали центром обрастания на корпусе судна.

При сравнении результатов визуальной оценки состояния ПЗ судна до и после навигации наибольший интерес вызвал вопрос о причинах, по которым новые (замененные при ремонте) протекторы П-КОА-5 не выполнили свою защитную функцию и обросли гидробионтами.

Анализ и сравнение условий работы двух обросших протекторов с остальными показал, что расположение обросших протекторов на корпусе судна существенно отличается от всех остальных. Обросшие протекторы, в отличие от других, установлены на днище в кормовой части корпуса судна так, что их плоская грань направлена к днищевой части корпуса судна, а рабочая поверхность обращена ко дну водного объекта. Кроме того, часть корпуса, на которой они установлены, при движении судна вперед не испытывает воздействие от встречного потока воды. Обросшие протекторы находятся в гидродинамической тени, образованной корпусом судна (рис. 1, д, е). Все остальные протекторы в большей или меньшей степени находятся в набегающем потоке воды, который, как мы предполагали, препятствует обрастанию и способствует более интенсивному растворению металла протекторов.

Таким образом, наиболее вероятной причиной, по которой устанавливаемые при ремонте судов протекторы не выполняют своих защитных функций, авторы считают неудовлетворительное качество самих протекторов и в первую очередь – несоответствие металлов (сплавов), из которых изготавливаются протекторы, требованиям НД.

2. После того, как судно с новым протектором отработает навигацию и будет поднято на берег, следует оценить эффективность работы нового протектора. Для этого рабочую поверхность протектора нужно осмотреть на предмет обрастания гидробионтами, а также с помощью стального скребка проверить твердость поверхностного слоя. Отсутствие гидробионтов и легко шелушащийся, частично растворенный в морской воде поверхностный слой говорят о надлежащем выполнении протектором защитной функции. Протекторы, обросшие гидробионтами и не растворявшиеся в морской воде, являются некачественными и подлежат замене.

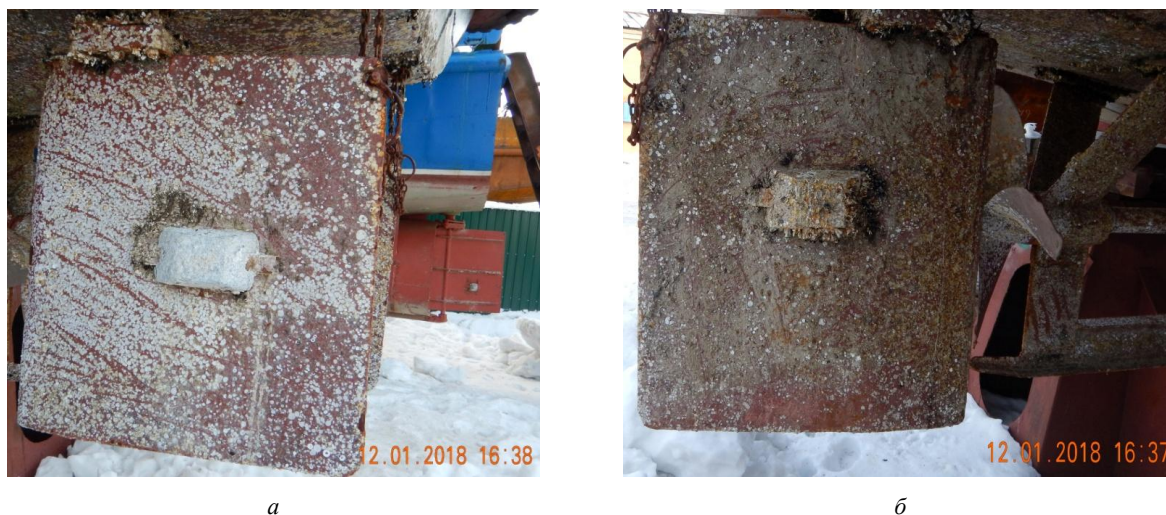
Для подтверждения или опровержения данной гипотезы была осмотрена ПЗ на других размещенных на берегу маломерных судах. На конструктивно схожем судне – катере типа «Ярославец», имеющем, в отличие от объекта исследования, два, а не одно, пера руля, был найден пример работы протекторов, опровергающий выдвинутую нами гипотезу. На данном судне установлено, помимо прочих, по одному протектору П-КОА-5 на левом (рис. 2, а) и правом (рис. 2, б) пера руля. В процессе эксплуатации вся подводная часть корпуса судна подверглась сильному обрастанию гидробионтами, которые к моменту осмотра были удалены механическим способом. Видны многочисленные места прикрепления баянусов и мидий к корпусу судна.

Рис. 2. Внешний вид протекторов на конструктивно схожем катере проекта 376:
а – работоспособный протектор П-КОА-5 на левом пера руля, не покрытый биообрастанием
и растворявшийся в морской воде; б – неработоспособный протектор П-КОА-5
на правом пера руля, оброс баянусами и мидиями,
в морской воде не растворялся

По изложенным выше признакам (растворимость протекторов в морской воде, твердость металла, степень обрастания гидробионтами) было установлено, что протектор на левом пера руля выполнял свою защитную функцию, а протектор на правом пера руля – не выполнял. При этом протекторы в процессе эксплуатации находились в совершенно равных условиях – оба пера руля при движении судна интенсивно омывались потоком воды от гребного винта. Полученный результат подтверждает, что движение потока воды и место установки протектора не являются решающими факторами, влияющими на качество выполнения протектором его защитной функции. Более того, гидробионты способны обитать даже на частях судна, наиболее подверженных воздействию потока воды при движении судна. Так, на выбранном для проведения эксперимента судне баянусы были обнаружены даже на гребном винте и его обтекателе, хотя эти детали вращаются при движении судна с частотой до 500 мин^{-1} .

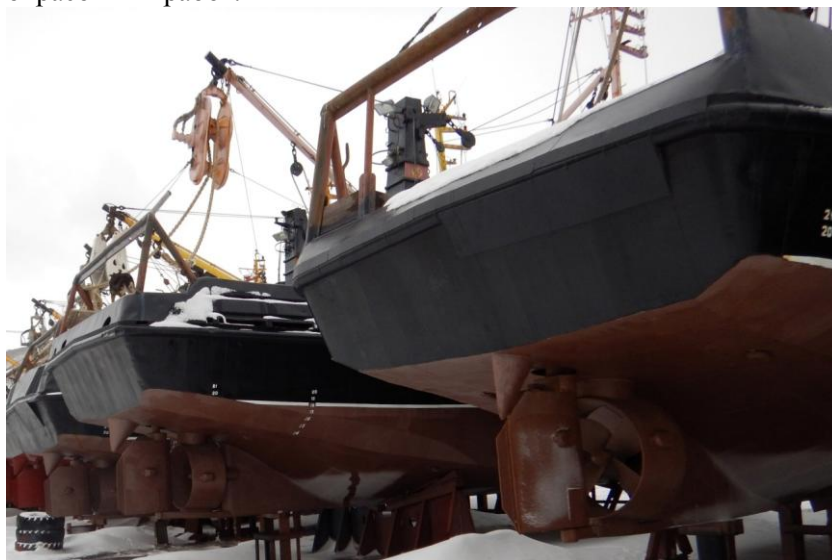
Также в процессе исследования отмечено, что при проведении межнавигационного ремонта и покраски судов зачастую не соблюдается следующее требование НД [11]: при проведении окрасочных работ на поверхностях, оборудованных протекторной защитой, следует предусмотреть защиту рабочей поверхности протекторов от попадания на них краски. На рис. 3 показаны отремонтированные в межнавигационный период 2017–2018 гг. маломерные рыболовные суда типа МРС-150. Все попавшие в кадр протекторы на судах покрыты сплошным слоем краски, что исключает случайный характер попадания краски и говорит о недостаточной культуре проведения окрасочных работ.

Рис. 3. Прошедшие ремонт маломерные суда типа МРС-150. Протекторы полностью покрашены

4. При приемке выполненных работ следует контролировать чистоту рабочих поверхностей протекторов от краски, ГСМ, загрязнений и иных веществ, снижающих контакт рабочей поверхности протектора с морской водой. В ходе окрасочных работ необходимо пресекать закрашивание протекторов, а также практику их обмазывания консистентной смазкой для ее дальнейшего удаления вместе с попавшей на протектор краской. В случае если закрашивание протекторов все же произошло, краску следует удалить механически. Если протектор был покрыт смазкой, ее следует стереть, а рабочую поверхность протектора – обезжирить.
