В.А. Асманкина, г. Иркутск

КОМПОЗИЦИЯ ФАСАДОВ ЖИЛЫХ ДОМОВ ИРКУТСКА ВТОРОЙ ПОЛОВИНЫ XIX В.

НАЛИЧНИКИ ДЕРЕВЯННЫХ ФАСАДОВ Г. ИРКУТСКА НАЧАЛА XIX – ПЕРВОЙ ТРЕТИ XX В. В СТИЛИСТИКЕ КЛАССИЦИЗМА

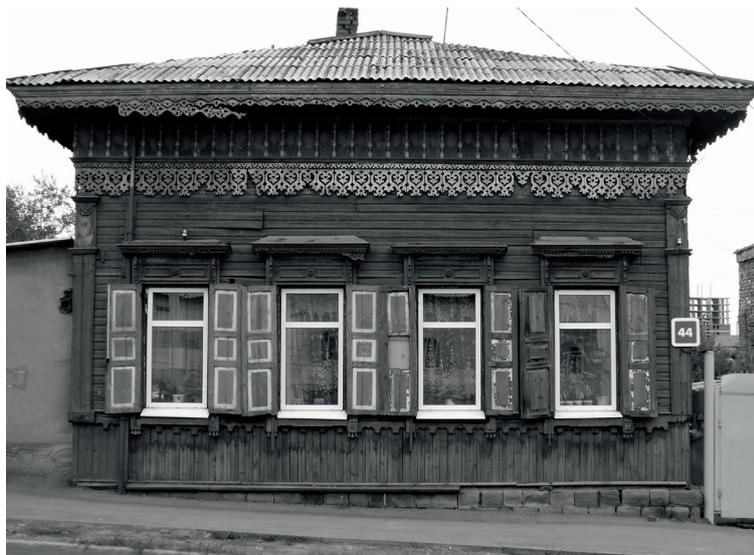
Рис. 1. Дом Петрова, ул. Кожова, 44

Дом Петрова по адресу ул. Кожова, 44 был построен в конце XIX в. (рис. 1). Это характерный пример дома с антресольным этажом, получивший широкое распространение в Иркутске. Фасад имеет четкое трехчастное членение; подоконная часть обшита вертикальными досками, поле стены – горизонтальными; углы акцентированы пилястрами. Ствол пилястры декорирован каннелюрами, а вытянутая капитель в верхней части орнаментом геометрической формы – треугольником и полукругом. Фасад в четыре окна; высокая лобань декорируется круглой розеткой и филенками, пропильными криволинейными кронштейнами поддерживается профилированный сандрик, последний украшается сухариками и однослойной пропильной резьбой. Капли подвешены с нижней части боковин наличника. Особенно богато украшена верхняя часть фасада – карниз и фриз, поперек фриза располагаются балясины вытянутой формы, полочка фриза и карниз декорированы двухслойной пропильной резьбой. Для дома характерно четыре типа расположения балясин, помимо вышеупомянутого случая балясины также акцентируют подоконную часть бокового фасада, выступают в качестве стоек ограждения балкона антресольного этажа и декоративного элемента на горизонтальной части

этого ограждения. Такое количество балясин выделено только на этом доме из 1133 отснятых объектов деревянного домостроения г. Иркутска.

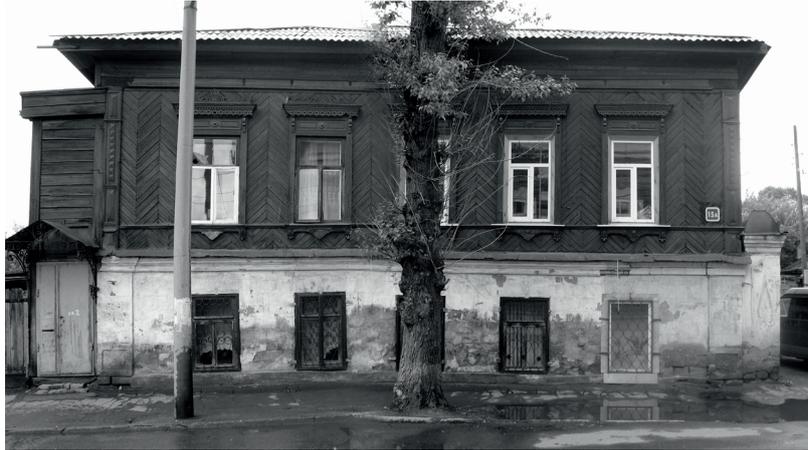
Рис. 2. Дом Орлова, ул. Грязнова, 15

В начале XX в. двухэтажный деревянный дом с флигелем и каменным первым этажом по адресу ул. Грязнова, 15 был доходным домом повышенной комфортности (рис. 2). Домовладелец Всеволод Орлов в усадьбе не жил, а все постройки сдавал в аренду. В начале 1900-х гг. был построен дворовый флигель; в это время здесь торговали музыкальными инструментами. Уникальный четырехгранный купол, венчающий крышу, к сожалению, был утрачен во время пожара в конце 1990-х гг. Точных данных о времени

постройки дома нет, однако известно, что в 1906 г. в нем располагались меблированные комнаты, т.е. дом был построен в начале XX в.

Фасад имеет четкое трехчастное членение; первый этаж сложен из блоков бутового песчаника и воспринимается как пьедестал, отделенный от поля стены междуэтажным карнизом. Главный фасад обшит досками, под «елочку», поле стены бокового и заднего фасада обшито под горизонтальный руст. Композиция фасада включает горизонтальные, вертикальные и наклонные элементы. Горизонтальными элементами являются профилированные карнизы, подоконная тяга, полочка, отделяющая фриз от поля стены, сандрики окон; вертикальными – пилястры и оси световых проемов; наклонными – обшивка под «елочку» фасада. Тонкие пилястры, служащие декоративным элементом и фиксирующие углы дома, украшены рустом и филенками. По углам фриз акцентируют крупные триглифы, декорированные филенками. На главном фасаде расположено 5 окон, световые проемы венчает прямой профилированный сандрик на пропиленных криволинейных кронштейнах, высокая лобань декорируется круглой розеткой и филенками. Подоконный фартук украшен кистями и элементом в виде полусолнца. Парадный вход выходит на ул. Грязнова. Кровля крыльца украшена металлической ковкой. Особую прелесть дому придает декор бокового фриза и карниза; такой декор является уникальным для сохранившейся деревянной жилой застройки Иркутска. Карниз украшен подзорами в виде занавеса с кистями (рис. 3). Его поддерживают фигурные кронштейны,

В архиве Центра по сохранению историко-культурного наследия г. Иркутска (ОГАУ ЦСН) найдена фотография 1950 г., на которой видны утраченные к настоящему времени башенка и парапет на крыше, именно этот снимок может послужить материалом для реставрации памятника.

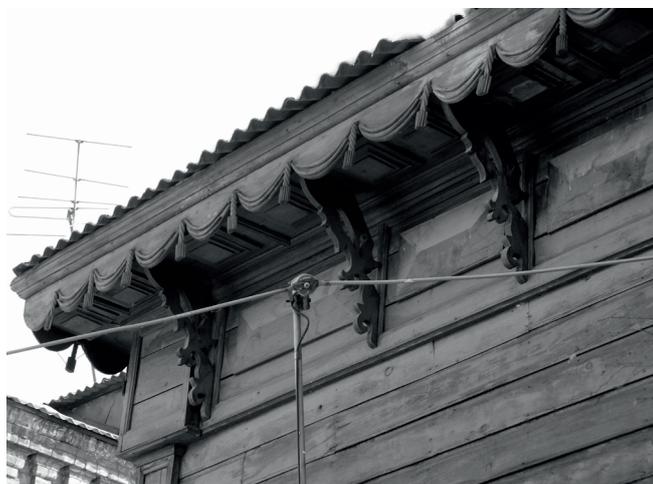
Рис. 3. Подзор в виде занавеса с кистями, ул. Грязнова, 15

выполненные в технике однослойной пропиленной резьбы и кессоны – квадратные ниши в дереве, имитирующие каменную архитектуру. Между кронштейнами располагаются деревянные вставки по фризу – русты.
