В. А. Вангесов

*ЦНИИ им. акад. А. Н. Крылова*

## Искажения магнитной записи, обусловленные старением измерительной магнитной ленты

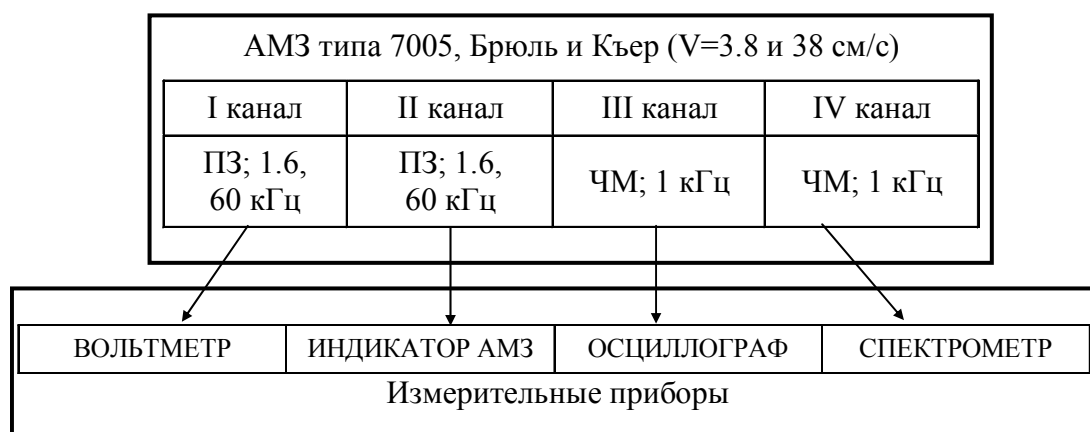
Предложим следующую блок-схему тракта измерений отмеченных выше искажений (рис. 2).

Рис. 2. Блок-схема тракта измерения искажений, обусловленных старением измерительной магнитной ленты

Аппаратура магнитной записи (АМЗ) типа 7005 фирмы Брюль и Кьер (Дания) выбрана для исследований, поскольку это наиболее удачный для судовой акустики вариант измерительного натурального магнитофона, обеспечивающего запись всего частотного диапазона гидроакустических сигналов. Обе скорости применены из тех соображений, что паразитная АМ (ПАМ) больше на малой скорости [4], а адгезионные

Задействованные одновременно 4 канала позволяют точно зафиксировать момент сбоя работы магнитофона по любому из них из-за адгезионных нарушений; причем использованы оба имеющихся в АМЗ метода записи: прямая запись (ПЗ) и ЧМ запись — для выявления влияния на них как адгезионных нарушений, так и паразитной АМ. По два канала (крайний и средний) выделены на каждый метод для сравнения уровней ПАМ на краях и середине ленты. Для цели, поставленной в работе, достаточно калиброванных сигналов, имеющихся в АМЗ. Сигнал с частотой 1 кГц предусмотрен для исследования изменений коэффициента передачи в прямой записи, «адгезионных» искажений и влияния ПАМ в прямой и ЧМ записи, а высокочастотные сигналы 6 и 60 кГц — для определения в прямой записи максимального уровня ПАМ, которая, как известно [4], возрастает с ростом частоты сигнала.

Четыре вида регистрации позволяют определить наиболее эффективный из них для обнаружения влияния ПАМ и «адгезионных» искажений, вольтметр же расширяет диапазон измерений и делает их более точными по сравнению с индикатором АМЗ, точность которого  $\pm 1$  дБ. В работе в качестве вольтметра использован измерительный усилитель типа 2610 (точность  $\pm 0,2$  дБ в диапазоне 0–50 кГц) и узкополосный спектрометр типа 2031 (точность  $\pm 0,2$  дБ в диапазоне 0–20 кГц) (оба прибора фирмы Брюль и Кьер), а также в качестве индикатора — осциллограф типа С1-93 (Россия).
